德兴市某塑业有限公司“12·5”一般高处坠落事故调查报告

德兴市人民政府事故调查组

2026 年 1 月

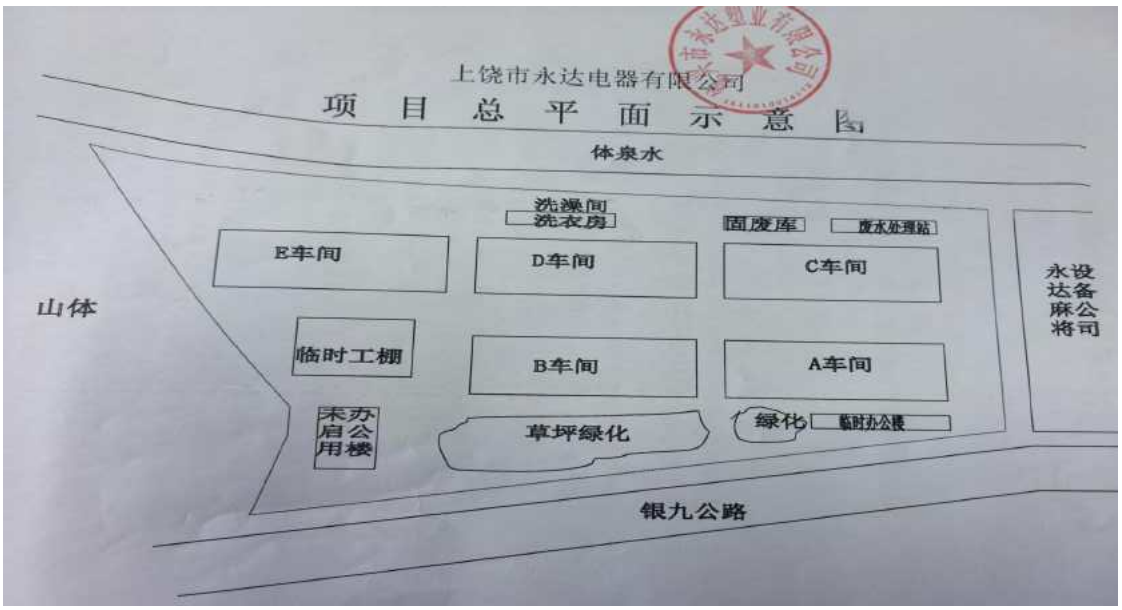
德兴市某塑业有限公司，位于上饶市某电器有限公司厂区内的闲置D车间厂房，该厂房作为德兴市某塑业有限公司制造麻将机塑料配件的生产车间，该车间大约3200平方米。德兴市某塑业有限公司准备将闲置D车间厂房内的相关设施进行装修改造，前期开始建设期该公司由2名管理人员负责管理，分别是法定代表人程某保、生产采购负责人程某祥，具体装修的工作由程某祥具体对接，程某祥将装修的事情承包给了该企业属地人员程某根个体户。2025年11月23日程某祥电话联系了德兴市新岗山镇程某根，程某祥与程某根口头约定将D车间厂房的水电装修（包工包料）事情承包给程某根安装，后微信聊天拟写了一个材料人工费用报价单，以总价107340元的价格谈妥，谈妥后程某根又以5000元的价格将厂房内的线路安装事情包给了同村的董某盛。

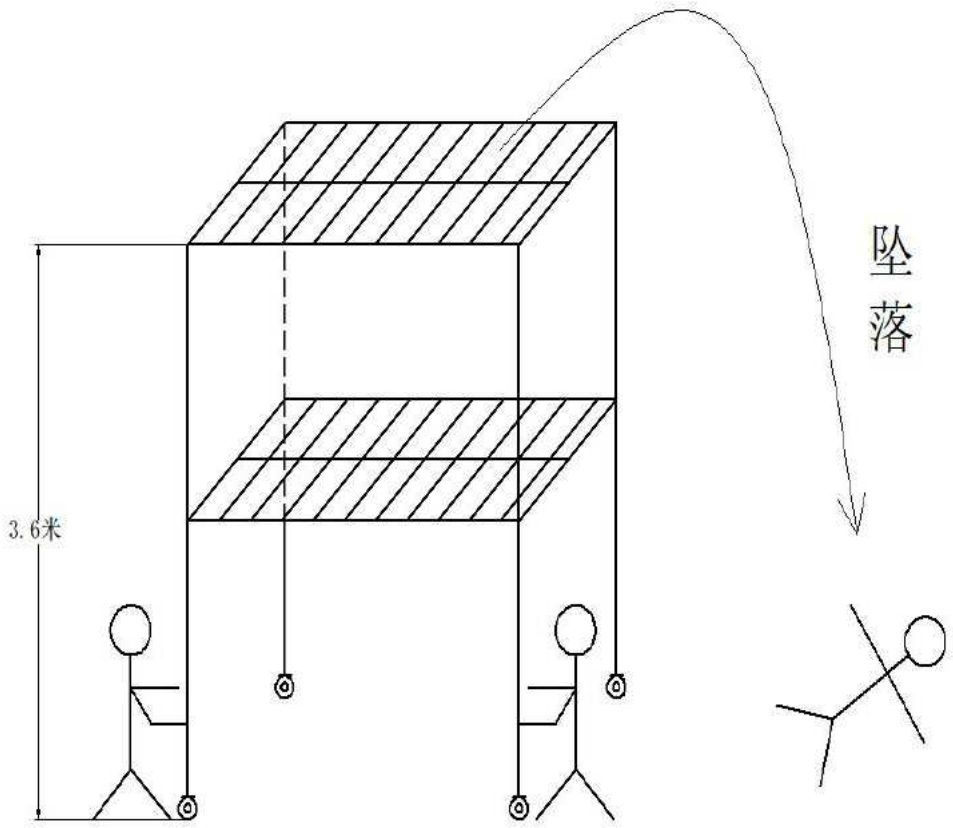
当日工作期间，董某盛未系安全绳，未正确佩戴安全帽站在高 3.6 米的脚手架上作业，现场未有安全管理人员监护。如下图所示。

坠落
3.6米

事故直接原因是作业人员董某盛安全意识淡薄，未系安全带、未正确佩戴安全帽的情况下站立在（高度 3.6 米）的脚手架上，在脚手架移动过程失稳，坠落至下方地面导致死亡。

1.强化施工现场本质安全防控。严格执行《建筑施工高处作业安全技术规范》（JGJ80-2016），对所有高度≥2米以上的作业的高风险作业部位，必须设置牢固的防护栏杆、安全网或等效防护设施，设置明显的安全警示标识，并建立防护设施日常检查与维护制度。防护不到位严禁施工。

2.坚决杜绝违章作业行为。加强对作业人员的安全巡查与动态监管，严厉查处不系安全带、不规范使用防护设施、擅自进入危险区域等行为。对屡教不改或严重违章人员“零容忍”，立即清退。
