承德诚韵建筑工程有限公司
探矿施工“12·11”一般冒顶片帮瞒报事故
调查报告

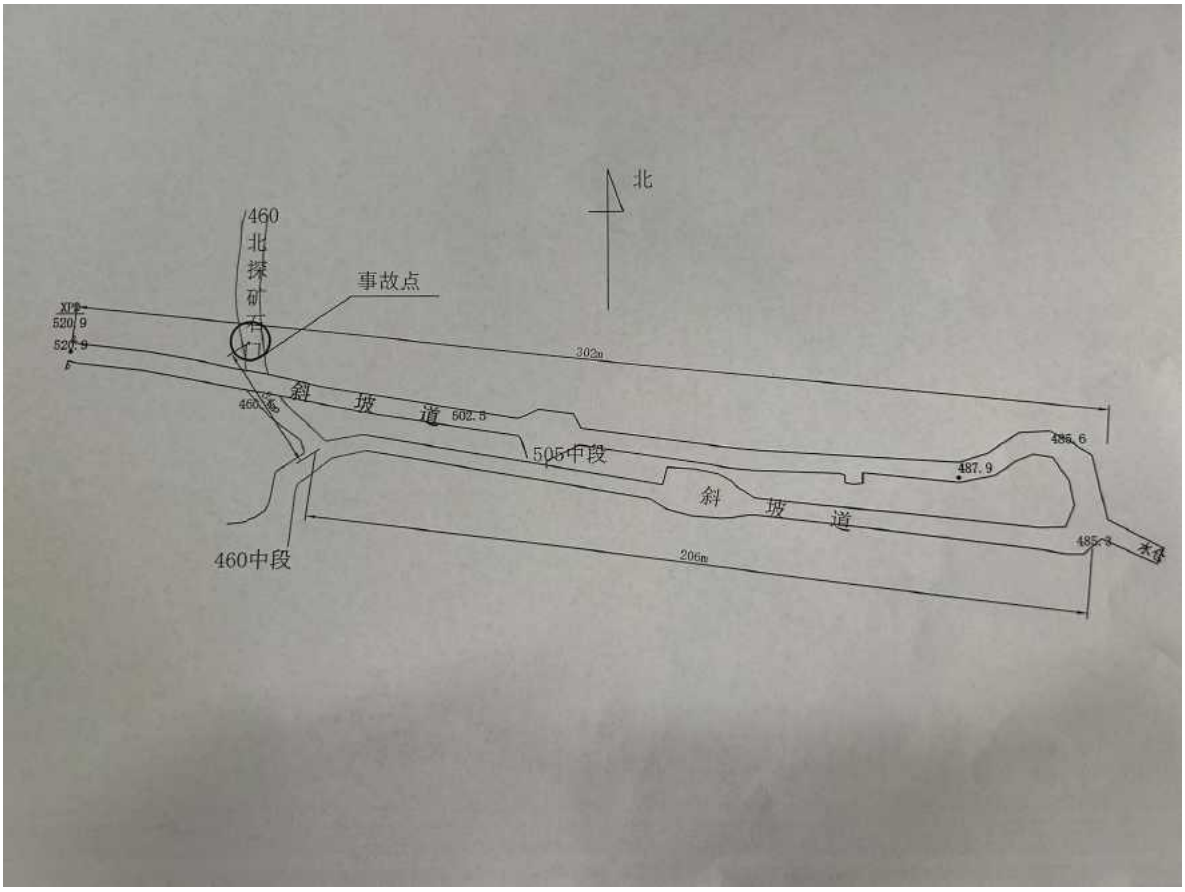
（460m水平北探矿巷道穿脉事发地点照片）

2023年12月11日下午17时30分左右，承德诚韵建筑工程有限公司工人任某锋和邬某宝到承德县腾远矿业有限责任公司高粱沟井下进行巡检时，行至460m水平北侧探矿巷穿脉约10米左右时，任某锋用3米长的撬棍进行敲帮问顶，邬某宝在旁进行看护和照明，巷道上方冒落大块岩石将任某锋砸伤。

事故发生地点位于承德县腾远矿业有限责任公司高梁沟铁矿井下460m水平北侧探矿巷道穿脉约10米处。

承德诚韵建筑工程有限公司员工任某锋在未采取有效防护措施情况下敲帮问顶作业，被冒落的大块岩石砸中，致其死亡。
