建平县绿保装潢材料有限公司“5·21”迟报一般高处坠落事故调查报告

建平县朝阳鑫阳家具制造有限公司

“5·21”一般高处坠落生产安全事故调查组

2026年7月17日

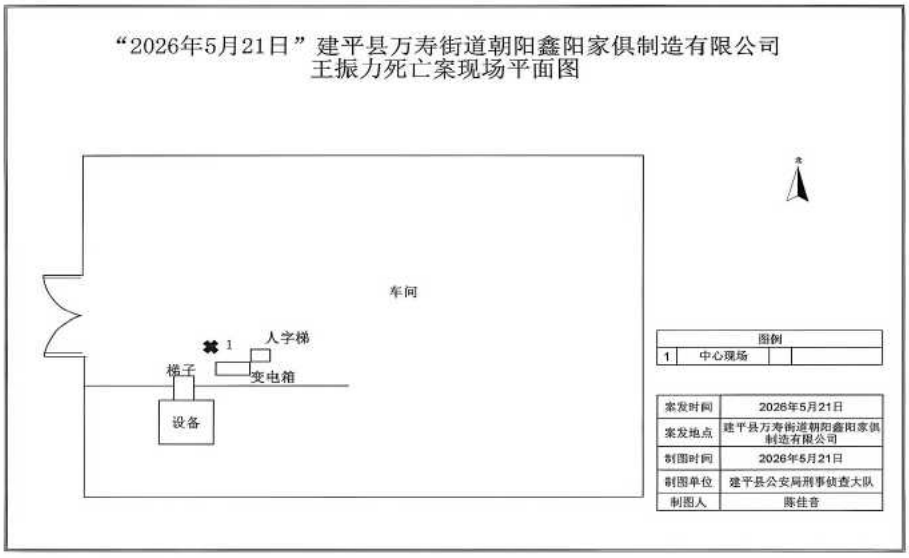
图一（现场平面图）

根据建平县公安局刑侦大队《现场勘察笔录》和调查组现场勘察，事发现场位于朝阳市建平县万寿街道朝阳鑫阳家具制造有限公司打粉车间储料仓（储料仓长2.6m，宽1.5m，高2.38m），距离1号储料罐北侧约1米，储料仓上设有维修平台（长60cm，宽150cm）。车间门向西开，进门后车间南侧有一处打粉机器，机器北侧为铁制扶梯，梯子东侧为变电箱，变电箱北侧有一人字梯，中心现场位于变电箱北侧地面。（图一所示）。

3.未排查治理事故隐患。绿保公司组织的安全检查流于形式，未对工厂各生产环节进行安全检查和隐患排查。未采取技术管理措施，治理消除打粉车间储料仓维修平台未设置安全防护围栏、未设置防坠防护设施的事故隐患。

绿保公司，严格遵守法律规定，要加强安全检查，及时采取技术管理措施治理消除，确保生产安全。提升安全意识，落实企业安全生产责任，避免人员单独作业，增配安全管理人员或双人作业，以达到互相监护的效果；深刻吸取事故教训，举一反三，企业负责人应加强对安全生产法律法规、规章制度的学习教育，避免侥幸心理；及时如实报告事故，杜绝迟报、谎报、瞒报事故。
