富源胜境浩天煤矸石砖厂“5·31”一般机械伤害事故调查报告

2026年5月31日11时20分许，富源县胜境街道浩天煤矸石砖厂发生一起机械伤害事故，造成1人死亡、1人受伤，直接经济损失1610596.00元。

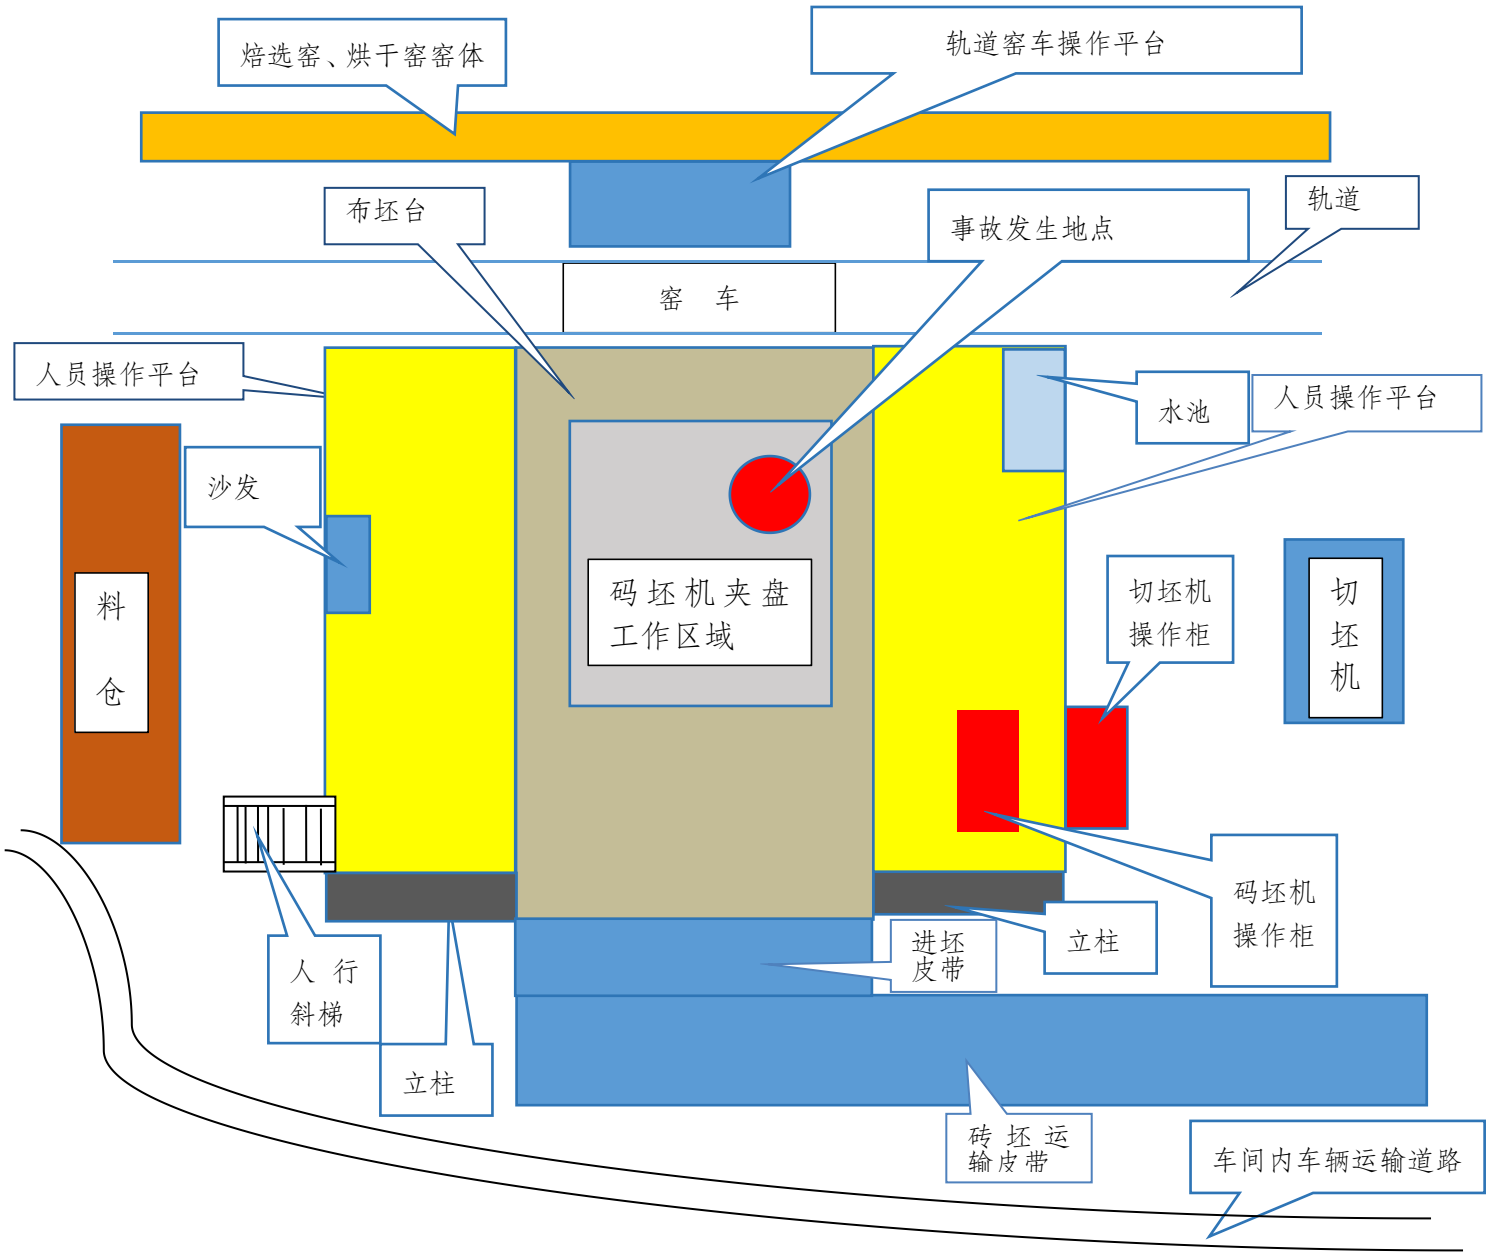
图 1：码坯机操作平台及相邻设施设备关系示意图

1.事故地点。事故发生地点位于浩天砖厂生产组 ZMP360 型自动码坯机操作平台布坯台东北侧，码坯机平台为钢架支脚，平台面顶上部为液压码坯机，平台长 720cm、宽 860cm、高 110cm，东西侧边缘有钢筋护栏；平台北面为窑体，距平台边缘 650cm 背靠窑体处为轨道窑车操作平台；平台北面 240cm 处为窑车轨道南侧外缘，该轨道呈东西向延伸，间距 230cm；平台西侧 760cm 处为料仓；平台东侧 350cm 处为切坯机；平台南面为紧临垂直相连的进坯皮带和砖坯运输皮带，皮带南面为车间内运输道路。平台中间区域为同一平面的两条南北向砖坯运输皮带组成的布坯台，南北长 540cm，东西宽 400cm;平台面东西两侧各为 460x230 的铁皮板面操作台；平台西侧走道铁皮板面依西侧边护栏旁摆放有二座黄色无扶手沙发座；平台东侧铁皮板面南端有各朝东西的 1 台码坯机操作柜和 1 台切坯机操作柜;平台东北角摆放有 100x50x50 的敞口水池；平台西南角和东南角分别有两根长 230cm、宽 180cm 直立圆管缀条格构柱；平台西南端为通行斜梯，事故现场设备无破坏，详见图 1：
