栾川县益帆工贸有限公司“4·17”一般高处坠落事故调查报告

2025年4月17日，栾川县益帆工贸有限公司委派电工程富献雇佣工人在陶湾镇前锋村10k伏电缆的电杆上作业时，发生一起高处坠落事故，造成1人死亡，直接经济损失约86.1万元。

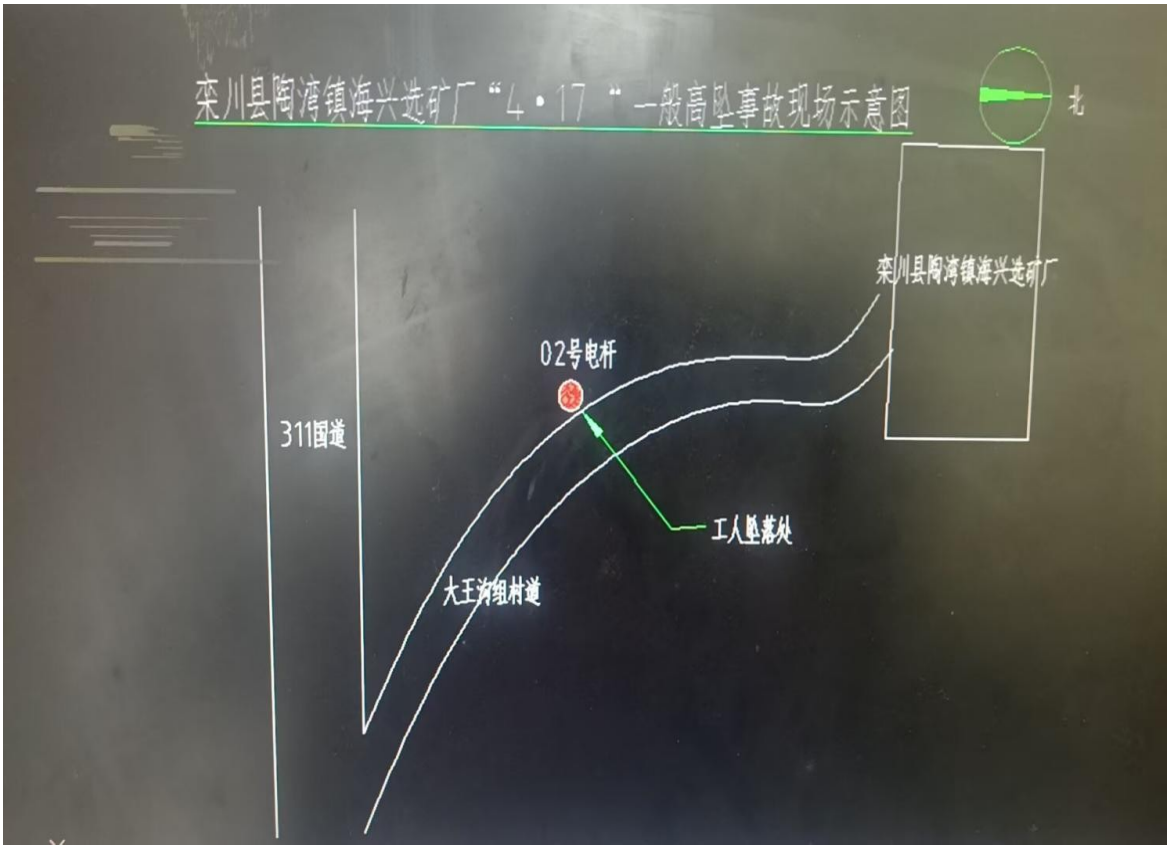
图1事故位置示意图

2025年4月17日上午，马某川未戴安全帽及安全绳上到2#杆修复电缆，钱某旦站在距2#线杆20米处、由铲车司机曲某冰驾驶的铲车斗上，配合马某川拉线，其他3个小工在地面整理材料。10时30分许，马某川（无电工资格证）未系安全绳从线杆上坠落，面朝地面，有血渗出，当时现场的负责人李某艺立即拨打120。10时40分许，120救护车到达现场，钱某旦和杨某旺，杜某平以及马某川侄子一同将马某川抬上救护车，钱某旦、马某川侄子随救护车前往县人民医院。
