安徽朴盛新材料科技有限公司
“2024·12·10”一般事故调查报告

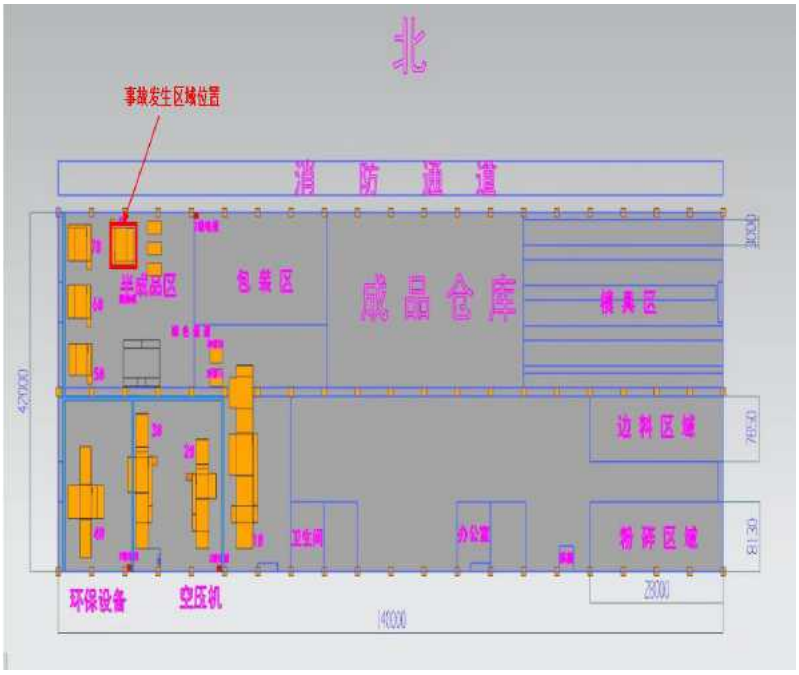
图 2 事故车间平面图

事故发生地点为朴盛公司2#车间，8#吸塑机区域。位于车间西北侧。（见图2、3）

林XX安全防范意识不强，被吸塑机挤压后导致死亡。

全员安全生产责任制落实不到位；安全管理不到位，对本单位的生产安全隐患排查不彻底，吸塑机两侧安全光栅缺失，存在漏防。

责任制；二是建立健全安全生产隐患排查制度，及时防范从业人员异常行为，保障企业生产安全；三是开展全厂安全隐患排查，查找安全设备设施配备、完好情况，确保设施可靠、管用。
