海丰海城“4•27”一般物体打击事故调查报告

2025-07-15 18:23 来源： 海丰县应急管理局 发布机构：海丰县人民政府门户网站

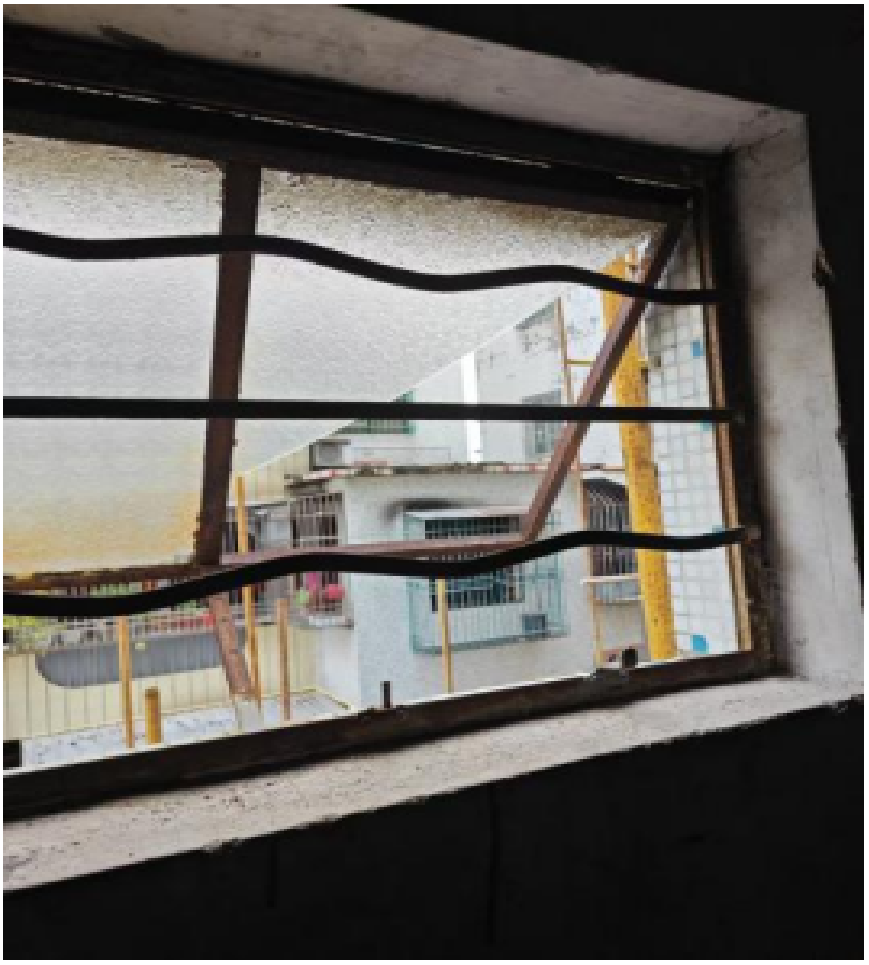
图1.事故现场全貌

事故现场为加装电梯工程的施工现场（见图1），主体由脚手架框架构成，脚手架框架长约12米，宽约6米。工程北侧为房屋加装电梯工程的脚手架拆除现场，脚手架最高处距离地面约24米，内里有一建设完成的钢结构，外部围绕钢脚手架，脚手架有部分钢条被拆除，部分钢条斜向下悬挂。工程南侧为房屋加装电梯工程的脚手架搭建现场，脚手架最高处距离地面约5米。南侧脚手架下方地面上有一大滩血迹和些许玻璃碎片，第二层脚手架及往下钢架上均有溅射的血迹。脚手架旁边地面上有存放一堆钢架等建筑材料。隔壁楼房二楼通往三楼楼梯间的采光窗玻璃有一个梯形缺口（见图2）。现场未发现安全警示标志，未发现安全防护网等安全防护措施。

肖*开施工队、傅*兵未对施工现场进行围蔽，施工现场没有安全防护网等安全防护措施，施工前未检查作业场地安全。肖*华（未持有建筑架子工证和高处作业证）在距离地面约2.7米的脚手架上移动钢管时，钢管直接触碰到隔壁楼房采光窗，导致采光窗玻璃掉落，刺入肖*华颈部大动脉。
