乐东千家海南山金矿业有限公司
“12·30”一般片帮事故调查报告

编 制 单　位：乐东县政府事故调查组

报告编制日期：2025 年 4 月 2 日

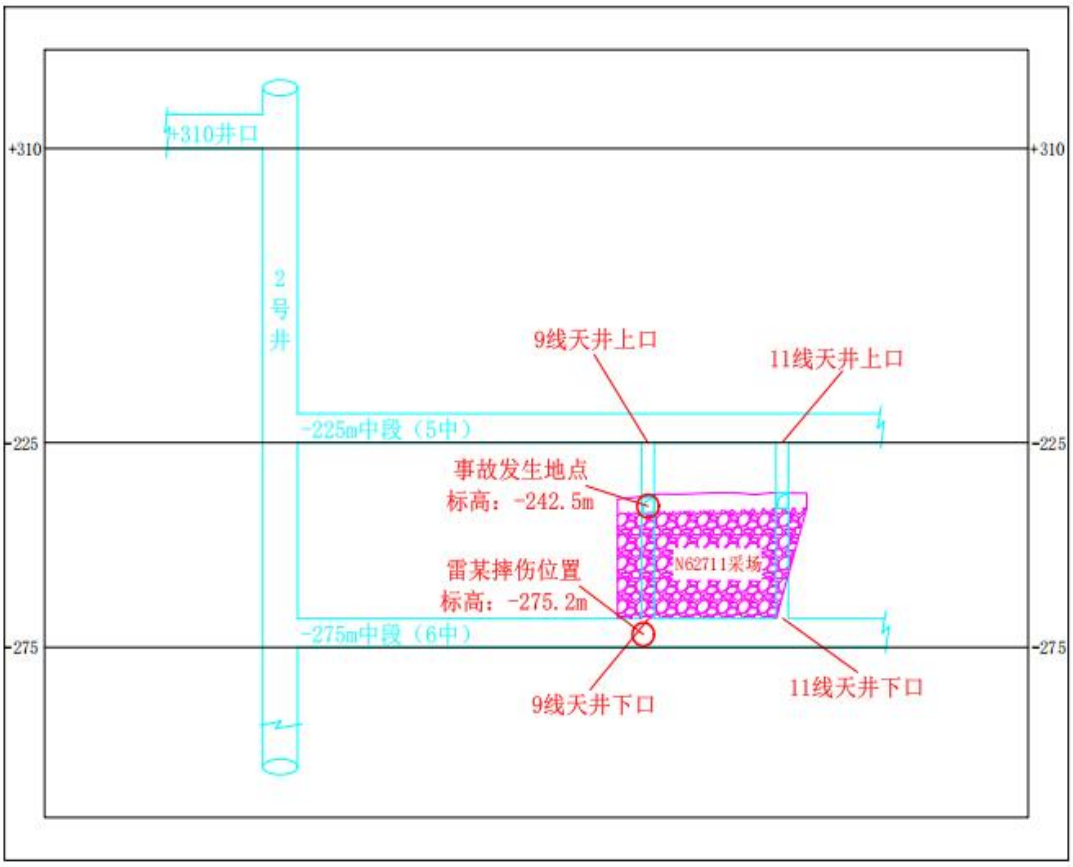
62711采场示意图

事故地点在海南省乐东县千家镇海南山金矿业有限公司抱伦金矿六中段采场（N62711,顶板标高-242.5m），9线天井平台联络道内发生，据参与现场救援人员指认，舒某由伏倒在地上，面朝下，被一块不规则长方体形状的石块压在身背上（石块宽高最高值为174cm*91cm*48cm），造成舒某由死亡。见下面N62711采场示意图。
