金湾红旗珠海市润濠商品混凝土有限公司“4·27”一般高处坠落事故

调查报告

金湾区政府事故调查组

2025 年 6 月 17 日

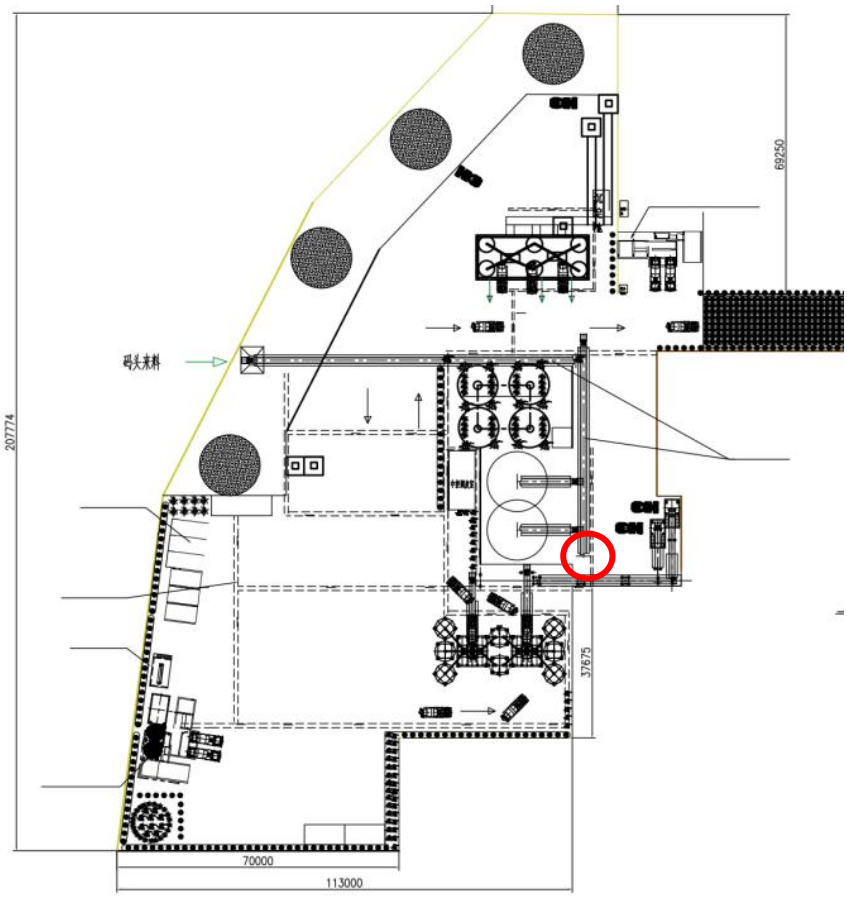
图1 事故地点平面示意图

事故发生地点位于金湾区红旗镇润濠公司骨料堆场中的 8 号堆场。8 号堆场位于骨料堆场最南端，长 15 米，宽 6 米，高 16 米，占地约 100 平方米（如图 1 所示）。

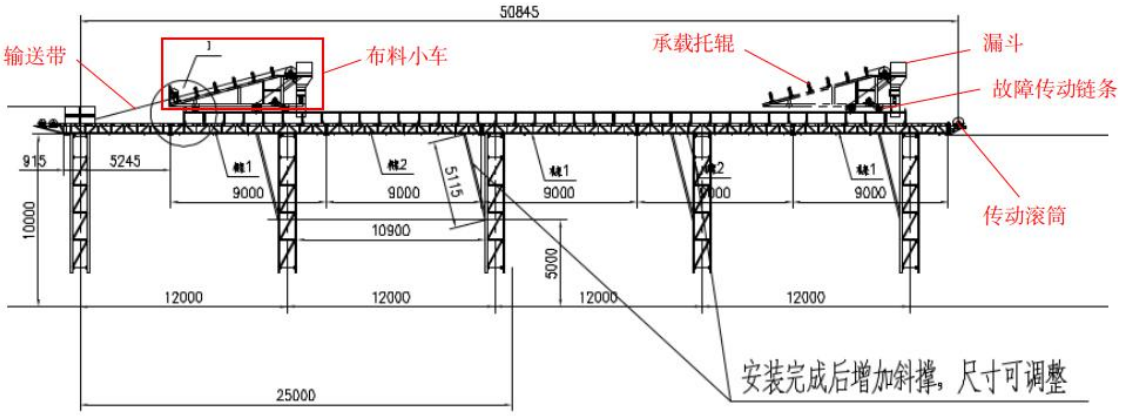
图 2 皮带输送机结构图

皮带输送机主要由输送带、承载托辊、漏斗、传动滚筒组成（如图 2 所示）。涉事皮带输送机高 10 米，长 130 米，输送带宽 1 米，两侧分布有宽 0.55 米的走道板及安全护栏，输送带尽头出料口无安全护栏（如图 3 所示）。故障部位为布料小车移动链条断裂（如图 4 所示）。

图 3 事故现场照片

图 4 故障链条照片
