宣城经济技术开发区宣城德龙快装新材料有限公司“4.19”一般机械伤害事故调查报告

宣城市政府事故调查组

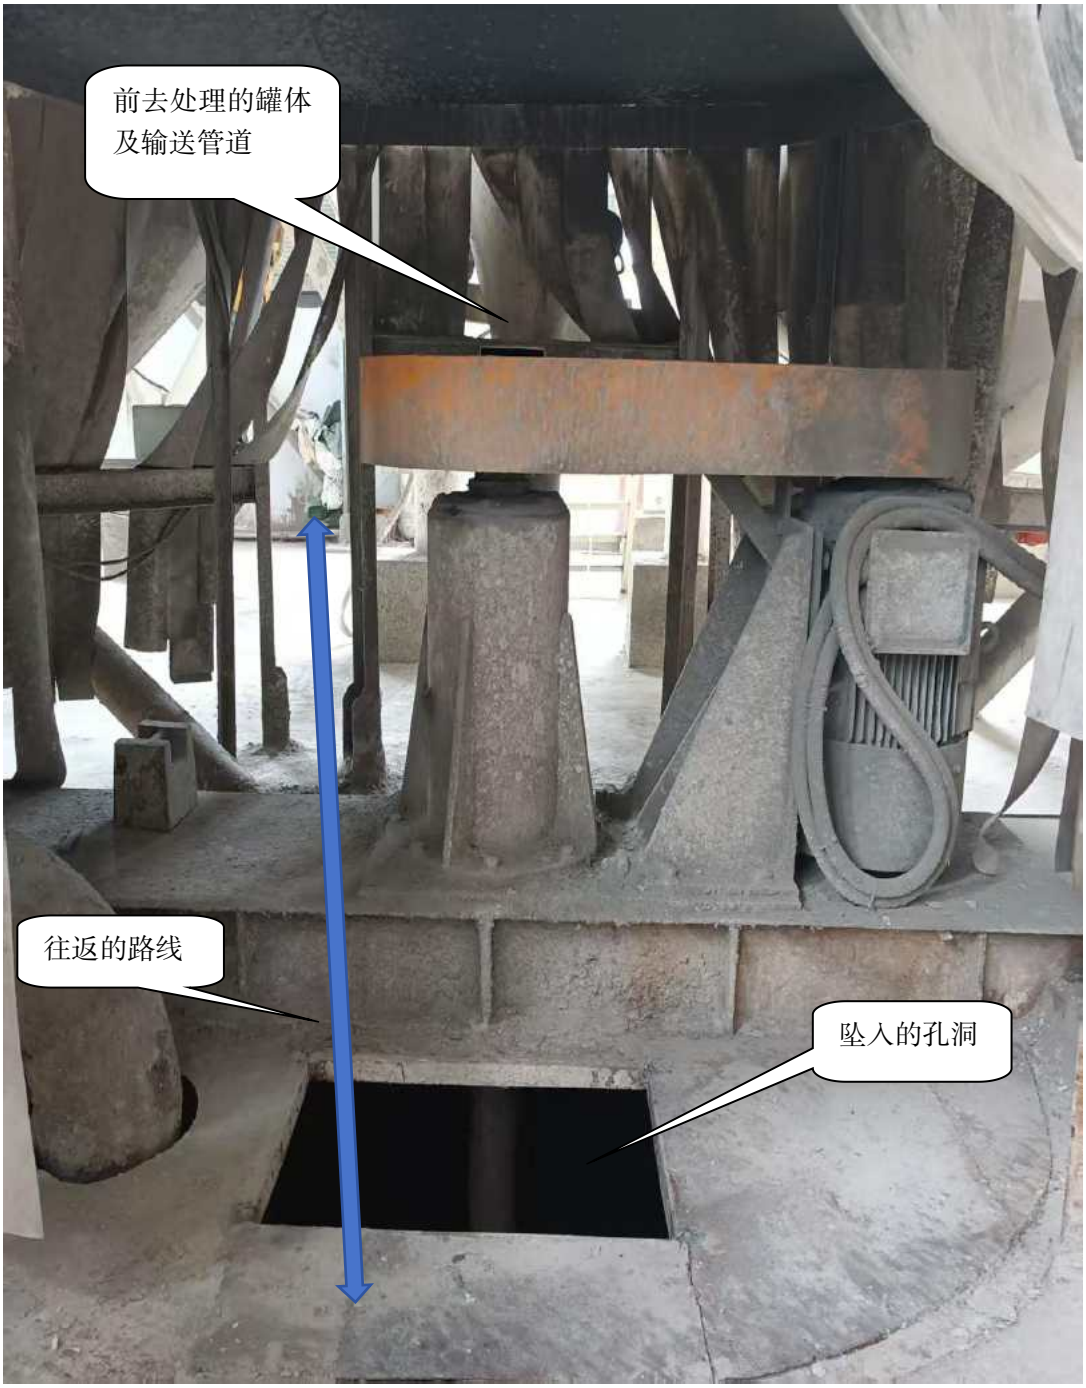
立式搅拌机搅拌桶内，立式搅拌机地面孔洞无盖板处于敞开状态，孔洞临边无临时防护措施以及相关安全警示标志。

作业场所地面孔洞的盖板未及时复位，人员会坠入搅拌桶内被旋转的搅拌叶片伤害的安全风险。

2.企业未认真落实安全生产主体责任，未落实隐患排查治理工作机制，未及时发现和消除孔洞盖板未及时复位，会造成人员坠入搅拌桶内被旋转的搅拌叶片伤害的生产安全事故隐患。

坠落孔洞未复位的盖板

搅拌桶内的搅拌叶片

1.要深刻吸取事故教训，强化企业主体安全责任，扎实有效的落实本单位的安全风险分级管控和隐患排查治理双重预防工作机制，举一反三深入排查安全隐患并及时消除，采取有效的安全技术措施，提高机械设备的安全防护等级，提升企业的本质安全水平，坚决防范事故发生。
