金湾红旗兴格睦邻花园一-二期施工项目“11·28”一般物体打击事故

调查报告

金湾区政府事故调查组

2025 年 2 月 28 日

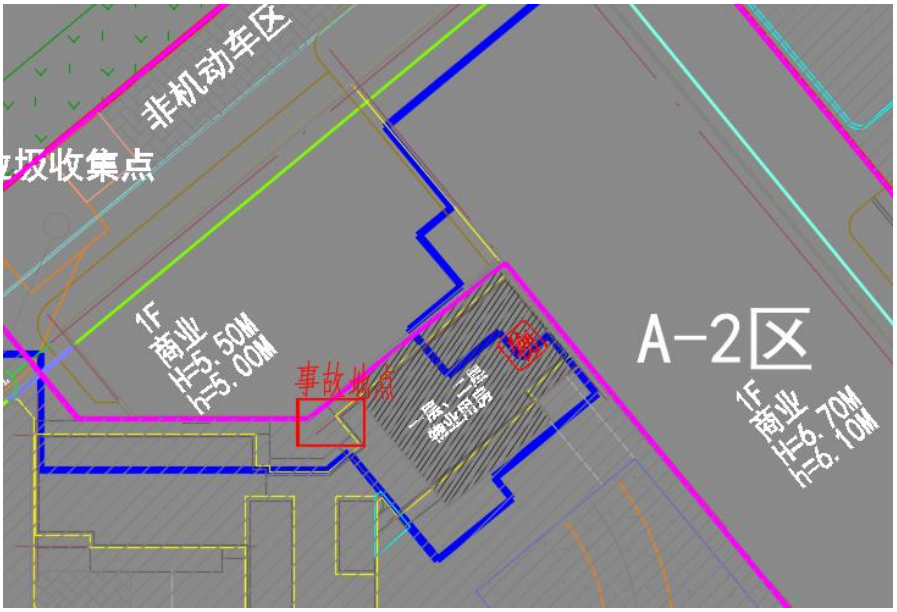
图 1 事故地点平面示意图

事故发生地点位于睦邻花园项目工地 A7 板块基坑中的小土方承台区域（如图 1、2 所示）。事发区域残留砖胎膜砖墙后为边坡岩土体，未见 300mm 工作面，未见木枋和钢管对顶支撑，该区域施工进度为《承台土开挖及砖胎膜工程施工方案》中的施

工流程步骤四砖胎膜外侧土方回填[11]。

基坑上方边坡有防护网及警示标志，事发地点小土方区域无防护设施，无警示标志。

事故调查组认为，本起事故的直接原因是：诚坚劳务公司泥工砌筑班组工人未按施工方案进行砖胎膜砌筑，砖胎膜未硬化验收便进行砖胎膜外侧土方回填，导致砖胎膜倒塌并砸到张某华头部受伤。

（一）诚坚劳务公司要深刻吸取事故教训，**一是**要建立健全并严格落实作业现场安全管理措施，清楚各区域施工进度，及时发现并制止从业人员的违章操作行为，及时消除事故隐患。**二是**加强风险辨识及告知，确保作业人员充分了解并掌握各项安全生产规章制度、本岗位操作规程和作业现场安全风险。
