日照高新区卧龙春晓龙园项目
“6·3”一般起重伤害事故调查报告

“6·3”一般起重伤害事故调查组

2024年8月9日

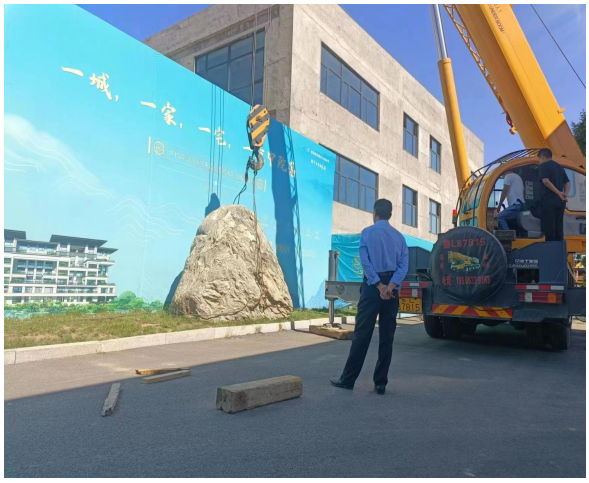
图 1 吊装作业现场照片

事故地点位于卧龙春晓龙园项目东门口，吊装的泰山石原在东门门口正对绿化带内，汽车起重机靠近泰山石停放在石头的北边，车头朝北，带吊杆的车尾向南（详见图片 1 吊装作业现场图片和图片 2 事故现场位置图）。

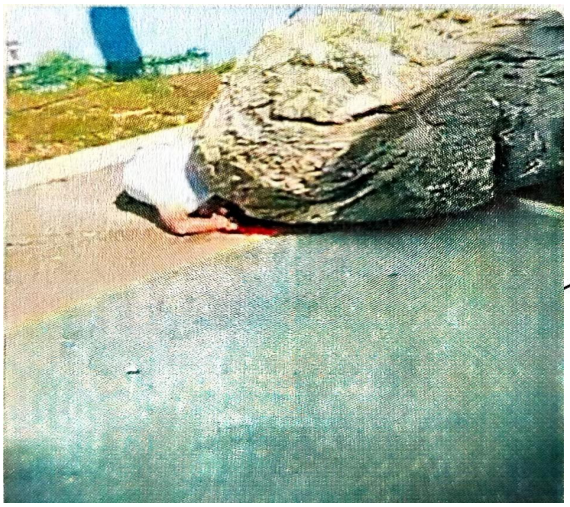
图 3 死者现场图

2023 年 6 月 3 日上午 8 时 30 分左右，于*驾驶自有汽车起重机（鲁 L87815）到卧龙春晓龙园项目内开展吊装作业，汉唐置业公司总工程师李*伟一直在现场。2023 年 6 月 3 日上午 9 时 10 分左右，于*自行捆绑钢丝绳，捆绑点位于泰山石中上部位置，钢丝绳穿过泰山石使用 U 型卸固定后悬挂于吊车挂钩上。于*控制吊臂将泰山石吊起离地约 40 公分，从西侧花坛吊运至东侧地面，对准事先放好的一个厚 20 公分的垫木下放，离地约有 20—

30 公分时停住，泰山石处于悬空状态，之后于*自行下车到泰山石南侧调整枕木位置，由于泰山石上部捆绑钢丝绳不牢固，在于*探身到泰山石下调整枕木时，泰山石突然脱落倾倒，将于*压倒在地，致于*当场死亡。

事故调查组通过调查询问、综合分析认定事故的直接原因为汽车起重机于*违规作业，驾驶汽车起重机作业时擅自离开驾驶室并在起吊物下方停留[1]，钢丝绳未牢固捆绑[2]，导致泰山石突然松脱倾倒，压到于*头部致其死亡。
