韶关市曲江区“5·17”坍塌事故调查报告

韶关市曲江区“5·17”坍塌事故调查组（代章）

2023年7月19日

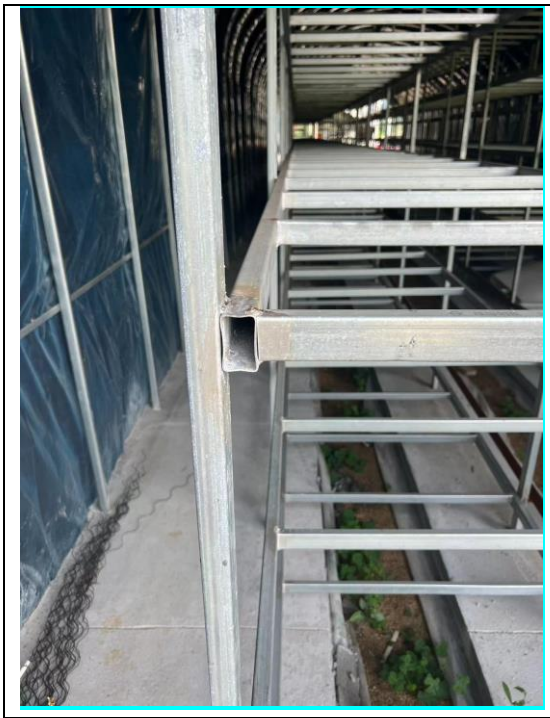
事故现场示意图，大棚内有三个菌架，长30m，宽1.1m，高3.15m；分五层，层高0.67m，底部距地面0.15m，顶部0.3m，每层间隔0.5m设置一条横管。菌架间隔0.8m，底层长管焊有角钢一条作为采菇平台轨道。

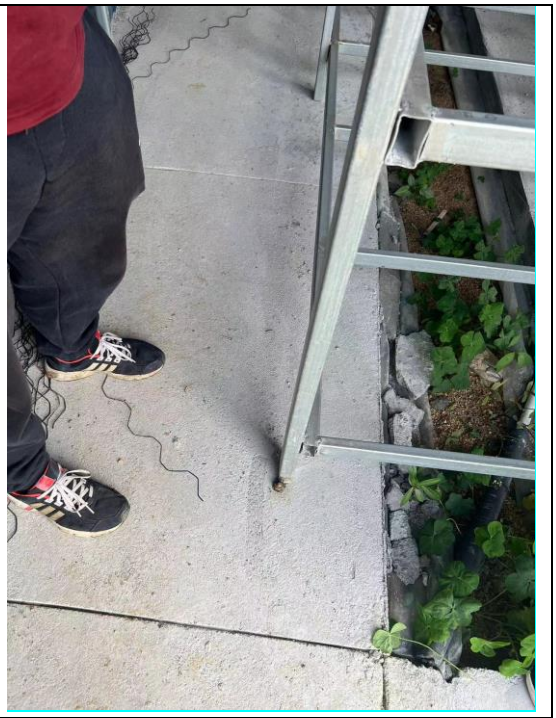
地面采用在农田上直接硬化，水泥板厚度约5cm，原为整体成型，

后因公司要求将地面纵向切割成六块，横向切割多条缝隙。

事故现场视图，菌架五层绝大部分已完成装土，且采用由上至下装土的方式，菌棒和泥土约为每平方米300kg，单层约为9900kg，单个菌架约为49500kg。

菌架采用的立管和横管尺寸为 30*50*1.5mm 的热浸锌方管，间隔横管尺寸为 20*40*1.5mm 的方形镀锌热管，竖管间隔使用螺丝固定在水泥板上，两根竖管距离 1.5m。

事故的直接原因是众成农业公司工人卢顺养俯身进入第二层菌架中间抚平泥土的过程中，菌架因上方载重下方无中心导致菌架倾倒，致使上泥工人被压窒息死亡，3名提泥的工人受伤。

4.韶关市众成农业发展有限公司违反建设施工基本程序。大棚、菌架均无设计，仅凭经验和草图进行施工，焊接作业人员操作证、焊接方法、落地固定标准，均无依据，施工验收存在走过场，未依据标准进行验收工作，使得菌架存在事故隐患。

（五）韶关市众成农业发展有限公司要全面对现有和即将建设的菌架进行规范验收。引入有资质的单位对大棚、菌架进行设计，保证施工过程严格按设计要求进行施工。对农田上方铺设水泥板进行土质测量，投入设备加强对菌架倾斜度监控。
