金安区淠东乡吕*清服饰代加工车间“2023•11•9”一般生产安全高坠事故调查报告

金安区滘东乡吕*清服饰代加工车间“2023·11·9”高坠事故原因技术分析报告

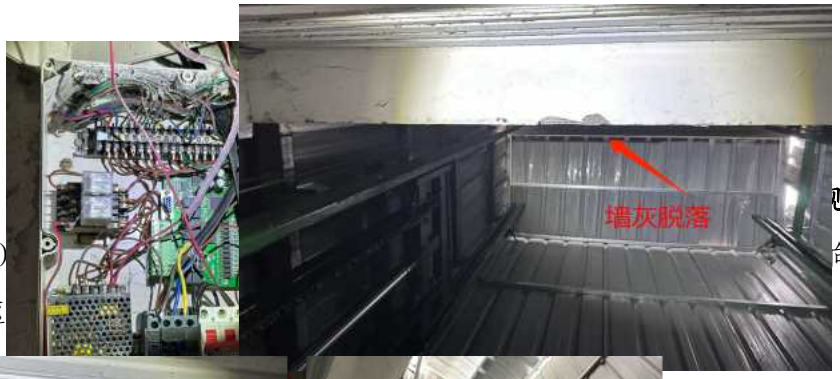
图6 电气盒

（5）现场查看到该升降平台

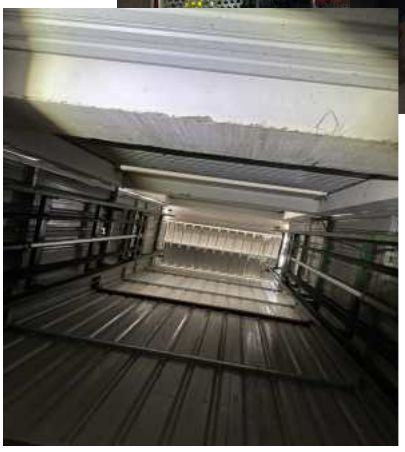
图8 平台的驱动结构　　**图9 平台的驱动结构**

（7）

向上运行，平台四个角落由四根链条分别挂

在两根驱
