安庆潜山县皖源刷业有限公司“3·6”一般中毒事故调查报告

市政府“3·6”事故调查组

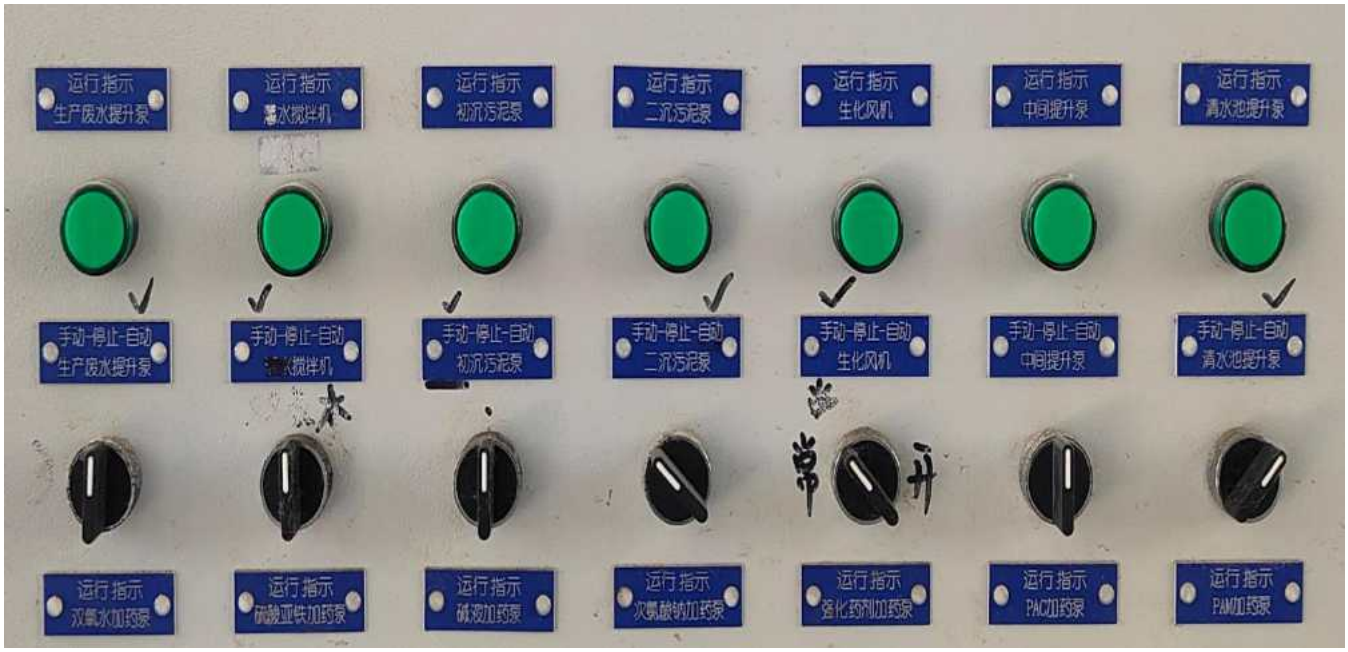
图 7 污水处理站总控制柜第一排控制图

[7] 视频监控显示，检查期间，徐**多次操作污水处理站电源控制柜、搬运相关物料。7 时 56 分，徐**操作污水处理站电源控制柜第一排第 4、5 号旋钮，对应指示灯点亮，启动生化风机。7 时 58 分，徐**从污水处理站旁走到海绵车间北侧外墙旁呈弯腰姿态，随即晕倒。

土盖板封盖，企业停产至事故发生前，污水处理站设备设施处于断电停用状态。现场勘察发现，事故发生后曝气生物流化池观察口处于敞开状态，污水处理站电源总控制柜上生化风机启动按钮有明显的指纹痕迹，现场通电后，生化风机随即启动运行，伴有刺鼻性气味气体从曝气生物流化池中逸出。
