崂山区青岛宏大纺织机械有限责任公司院内“6·8”一般坠落事故调查报告

2022年6月8日上午7时30分许，在崂山区青岛宏大纺织机械有限责任公司院内道路上，发生一起叉式装卸车溜车与重型半挂牵引车相撞坠入在建工程肥槽内的坠落事故，造成1人死亡，直接经济损失约210万元。

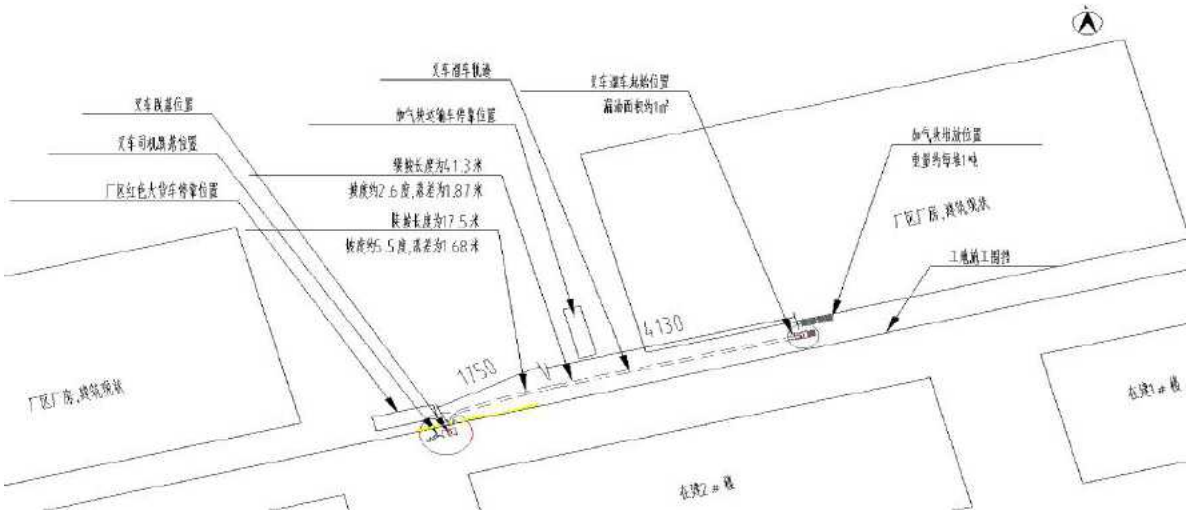
图 1：事故现场平面图

叉车溜车长度约58.8米，前段41.3米，坡度为2.6度；后段17.5米，坡度为5.5度，高度落差为3.55米。叉车撞倒在建

工地围档约 20 米，掉入的肥槽宽约 3 米，深度 7 米，肥槽内搭设脚手架，叉车掉落在脚手架上，尾部朝下，距离肥槽顶部 5 米。受伤人员掉落在肥槽内脚手架跳板上，位于叉车西侧约 1 米，距离肥槽顶部约 3 米。

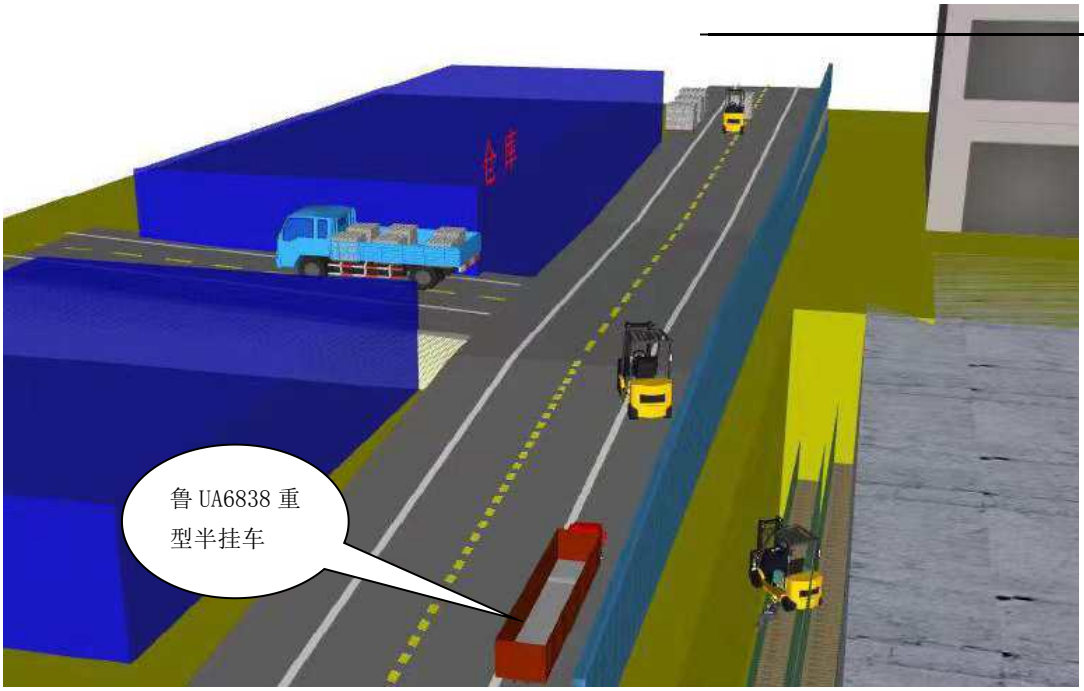
图 3：事故现场示意图

2022 年 6 月 7 日，青岛双兆公司联系潍坊金柏尔公司提供加气块砖，并委托其雇用货车鲁 VS2119 运送货物到崂山区深圳路 17 号院内，运输费、卸车费由青岛双兆公司支付。6 月 8 日早 6 时许，魏 X 波驾驶鲁 VS2119 重型半挂车运输货物到达崂山区深圳路 17 号院内停放（见图 3），根据以前送货司机提供的电话自行联系叉车司机王 X 震卸货。王 X 震因临时有事，安排其妻子王 X 明驾驶叉车到指定地点卸货。

6 月 8 日 6 时 30 分许，王 X 明驾驶叉车到达鲁 VS2119 重型半挂车停放处，魏 X 波在青岛双兆公司业务员未到达现场、车辆未停放在指定卸货场地的情况下，安排王 X 明从半挂车上向地面卸加气砖。7 时 30 分许，王 X 明卸完最后一组加气砖，结束工作任务，将叉车停在内部道路上，下车与丈夫王 X 震通电话后，从叉车后面绕到叉车驾驶位置时，叉车突然向下坡方向溜车，王 X 明急忙用左脚踏在叉车驾驶室底盘位置，左手抓住车辆护梁，右脚在地上跟随叉车一起移动，试图控制叉车未果。叉车与停在路边左侧的另一辆重型半挂车（鲁 UA6838）右前侧相撞后，改变了溜车方向，撞倒了路边建筑工地围挡，王 X 明与叉车一起掉入在建工地肥槽。
