涪陵罗云涪陵区罗云特困人员供养服务设施项目“7·4”一般高处坠落事故调查报告

2023年7月4日11时15分许，重庆武陵建设集团有限公司在涪陵区罗云镇涪陵区罗云特困人员供养服务设施项目发生一起一般高处坠落事故，造成1人受伤、1人死亡，直接经济损失约137万元。

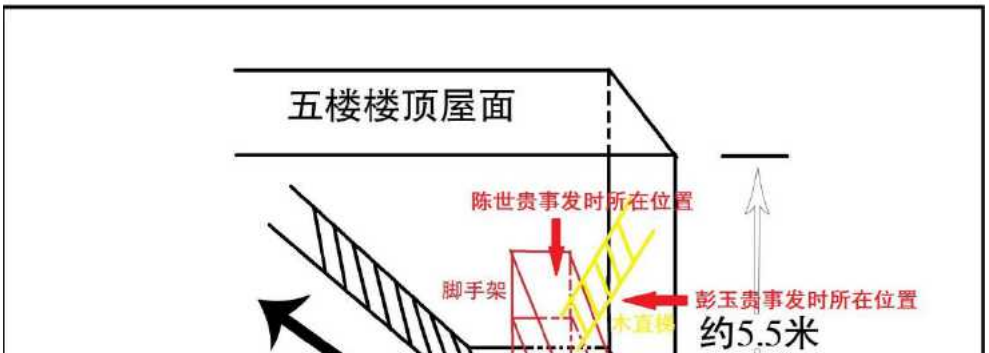
图1 四楼半楼梯间现场图

2023 年 7 月 4 日 7 时 30 分许，武陵建设公司水电班组班组长何 XX 安排辅助工彭 XX 和陈 XX 到施工项目一楼安装灯罩，由于一楼有人作业不方便安装，何 XX 就安排彭 XX 和陈 XX 施工项目五楼楼顶电梯机房里安装灯罩。11 时 5 分许，彭 XX 和陈 XX 安装完电梯机房的灯罩后，开始在四楼楼梯间转换平台（见图 1）搭脚手架二层，打算给四楼楼梯间的灯安装灯罩，彭 XX 和陈 XX 站在二层脚手架上距离灯有一定距离，无法安装灯罩，于是，彭 XX 拿来木直梯，将木直梯支在脚手架第二层脚手板上，另一头搭在墙上（见图 2），以便借助木直梯攀爬上去安装灯罩，当彭 XX 爬上木直梯第 3 步时，脚手架突然整体倒塌，彭 XX 和陈 XX 随即坠落至地面，彭 XX 严重受伤，当即陷入昏迷，陈 XX 受伤较轻，意识清晰。

事故发生在涪陵区罗云特困人员供养服务设施项目施工现场四楼楼梯间转换平台，四楼楼梯间转换平台净高约5.5米，脚手架高约1.7米，木直梯长约2米，事发时，彭XX和陈XX均穿戴有安全帽和安全带。

2.物的不安全状态。工人使用木直梯攀爬作业，木直梯与脚手架的接触点受到向下和向楼梯上台阶方向的两个力，当彭XX爬到木直梯第3步时，向楼梯上台阶方向的力增大，致使脚手架向楼梯上台阶方向倒塌，彭XX和陈XX随脚手架一同坠落至地面。

（三）工程的各参建单位要对建设工地脚手架搭设和高处作业进行全面检查排查，对发现的问题进行及时整改，确保闭环管
理，同时要加强扫尾工程、小施工作业的全过程管理。
