丰都南天湖领泽木材有限公司“8·5”一般 机械伤害事故调查报告

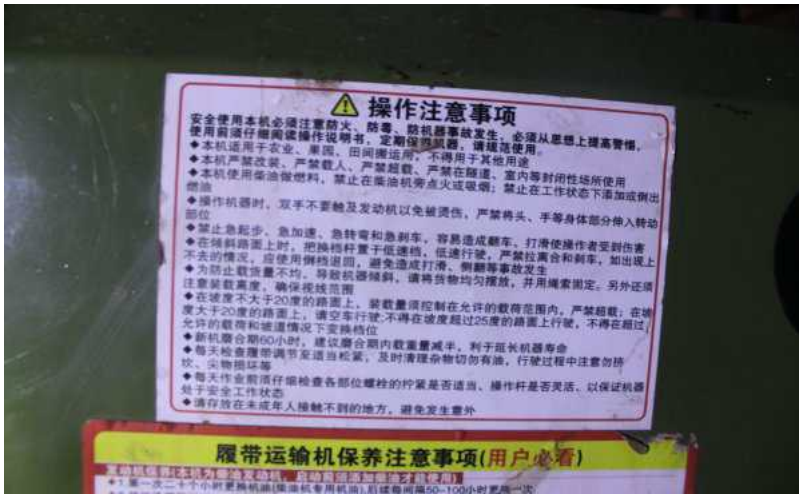
事故地点位于丰都县南天湖镇犁地坪村6组（原坪上村3组），伐木现场有2台履带运输机，履带运输机总长2.85米，宽1.4米，货斗长1.6米，旁边堆放了25根从肖**驾驶的履带运输机卸下来的木料，木料长2.4米，直径15～30厘米，重约2吨。木材伐木现场未设置安全警示标识标语，伐木现场的坡度约45度。

图一：事故发生时肖**驾驶的履带运输机

经现场查勘和调查分析，事故调查组认为造成此次事故原因：肖**驾驶履带运输机运输木料时，操作不当，导致自身被履带运输机履带碾压死亡。

重庆领泽木材有限公司，未严格按照丰都县南天湖镇梨地坪村6组人工商品林柳杉成熟林采伐试点作业设计要求，林木采伐后用人力搬运到就近公路，通过车辆运输运出伐区，而是采用履带运输机进行木材运输；未严格执行履带运输机操作注意事项不得在坡度超过25度的路面上行驶（本次事故木材伐木现场的坡度约45度）；未及时发现并制止履带运输机在坡度超过25度的路面上行驶的事故隐患；未对施工作业人员进行安全培训和考核，只进行了口头教育；未对施工作业人员进行安全技术交底；未制定安全规章制度和操作规程；未建立隐患排查工作机制和台账；未制定安全生产事故应急救援预案；伐木现场未设置警示标识标志。

（一）重庆领泽木材有限公司。一是要严格按照丰都县南天湖镇梨地坪村6组人工商品林柳杉成熟林采伐试点作业设计要求采用人力搬运到就近公路，通过车辆运输运出伐区；二是要规范使用履带运输机，严格执行履带运输机操作注意事项，不得在坡度超过25度的路面上行驶；三是要加强对施工作业人员的安全教育培训，提高施工作业人员的安全防范意识，加强作业现场管理，及时发现并制止各种违规行为。
