韩城市龙门镇紫峰街东段污雨水涵洞“5·22”较大淹溺事故调查报告

韩城市龙门镇紫峰街东段污雨水涵洞

“5·22”较大淹溺事故调查组

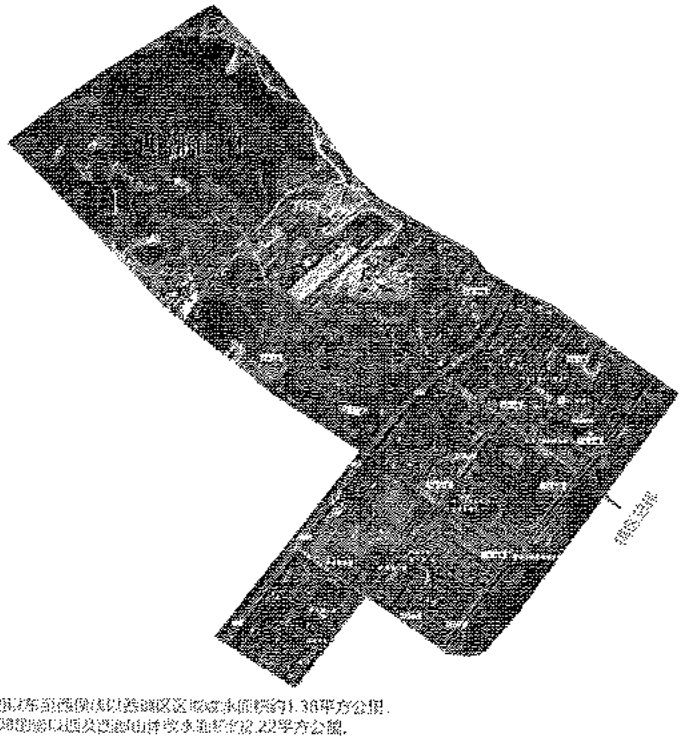
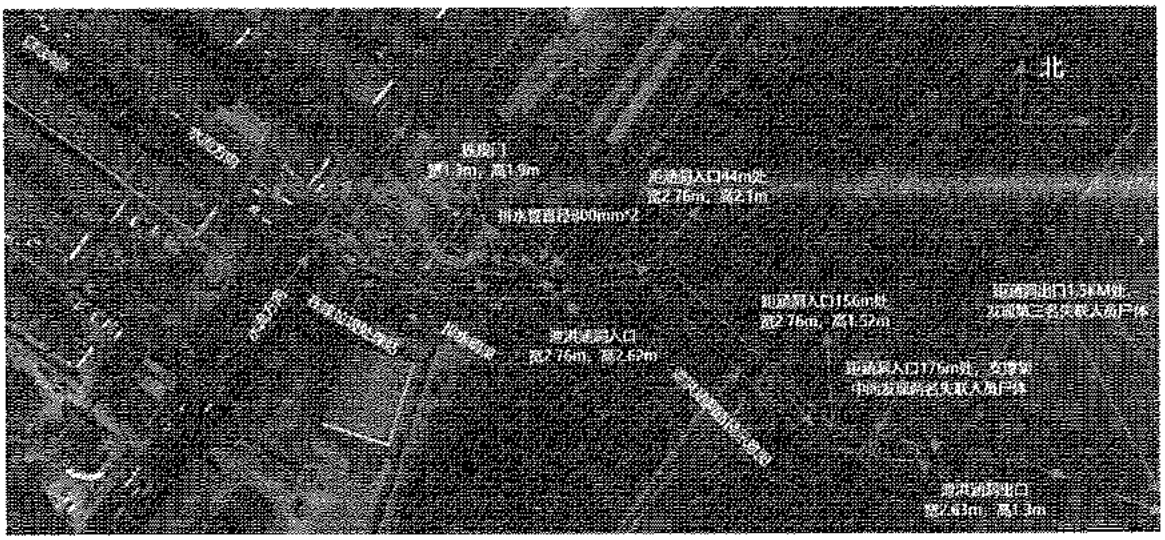
图 1　汇水面积示意图

108国道以东至西侯线以西镇区区域汇水面积约1.38平方

公里，108 国道以西及西部山体汇水面积约 2.22 平方公里，共约 3.6 平方公里的来水汇入涵洞。

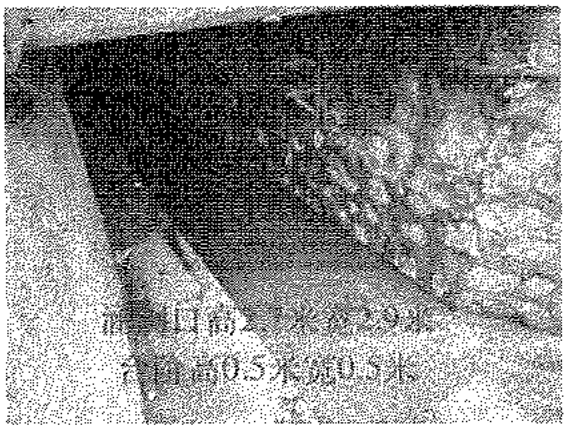
图 2　涵洞路径示意图和入口及其尺寸图

紫峰街东段铁路涵洞（以下简称为涵洞）建造于上世纪 70 年代，位于韩城市龙门镇紫峰街东段，用途主要为排放城市雨水。涵洞全长 190 米，入口高 2.7 米，宽 2.9 米，出口高 1.3 米，宽 2.65 米。涵洞走向为东南至西北方向（平面呈 Z 形），涵洞空间高度由入口到出口逐步降低，高差约为 1%，约 90 米处高度降为 1.5 米，行走困难。

距涵洞出口约 20 米处，有 7 组“人”字形支撑架，单根构件呈圆柱状，直径约 30 公分。此处为 2 名工人尸体发现地点。距离涵洞出口约 1.5 公里，龙钢污水处理厂大门对面马路边发现第 3 名工人尸体。该处地势较低，有大量淤泥痕迹。
