重庆万州重庆新快兑现科技有限公司
“10·6”一般机械伤害事故调查报告

“10·6”一般机械伤害事故调查组

2026 年 1 月

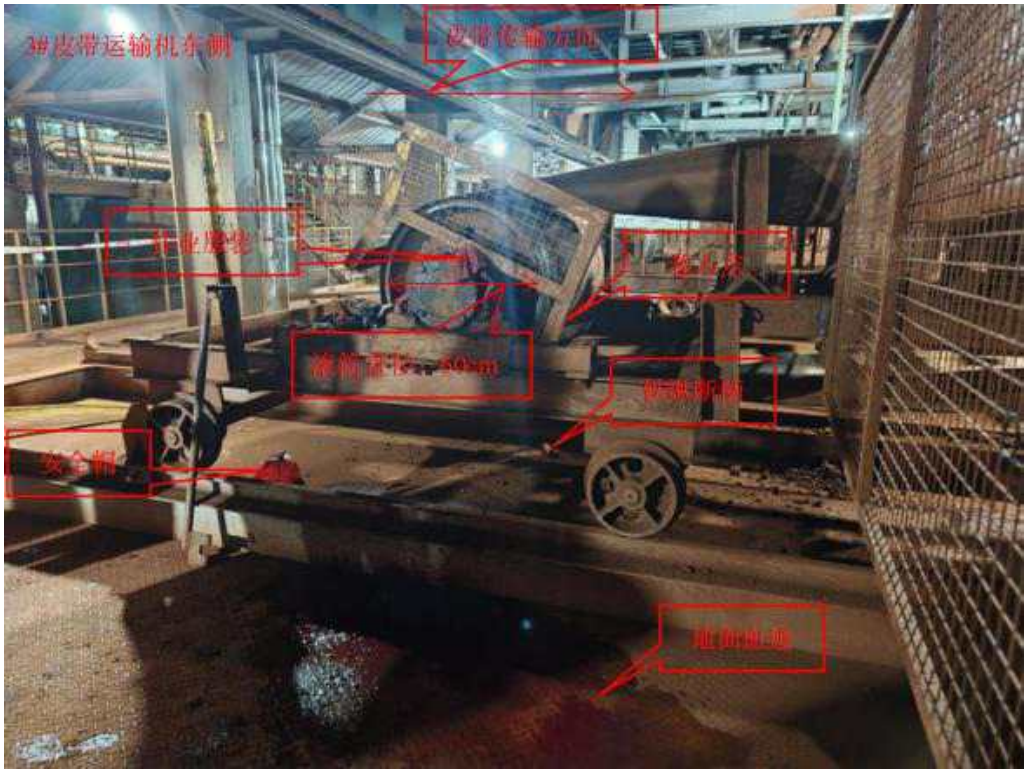
图 2 3#皮带运输机东侧

事故现场位于九龙万博公司沉降压滤车间3楼3#皮带运输机处。3#皮带运输机滚轮直径60cm，长140cm，皮带宽度140cm，皮带向东南侧偏移量为22cm，安全防护网最高处距地面170cm，最低处距地面96cm，见图1。

3#皮带运输机两侧安全防护网打开，顶部防护网破损，滚轮与下方皮带连接处有一木柄断裂的铁锹，长度为 60cm，滚轮东南侧与防护网连接处有部分破损衣物，为死者卷入点，事故现场地面有大片血迹、一顶破损的安全帽和一根断裂的铁锹木柄，见图 2、图 3。
