重庆万州万州区龙都街道诚实钢结构经营部
“5·24”一般高处坠落事故调查报告

重庆万州万州区龙都街道诚实钢结构经营部

“5·24”一般高处坠落事故调查组

2025 年 9 月

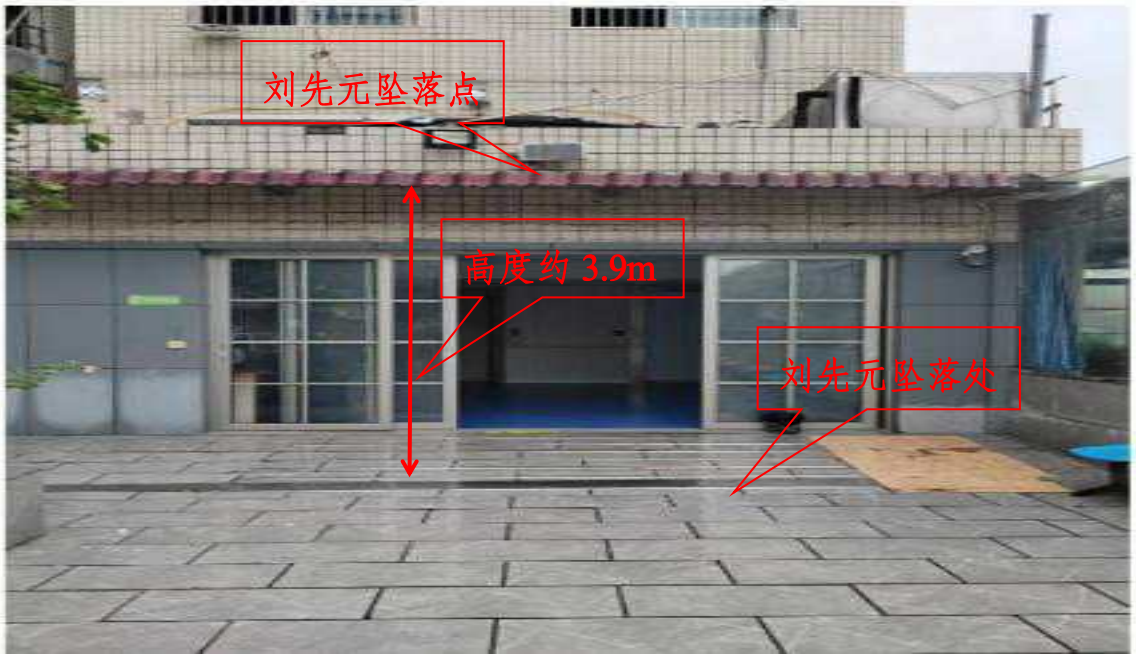
图 1

事故现场位于爱心养老院8楼阳台出入口处，刘某某翻越9楼女儿墙后从女儿墙外侧树脂瓦雨棚处跌落至8楼阳台出入口处，坠落高度约为3.9米。

刘某某翻越的9楼女儿墙高约0.9米，宽约0.18米，预埋铁板放置在女儿墙上。

事发时现场设置了安全带挂点，诚实钢结构为刘某某配发了安全帽、安全带等安全防护用品。

1. 爱心养老院 9 楼女儿墙外侧属高处临边作业区域（坠落点与基准面高度约为 3.9 米），女儿墙外侧未设置防护栏、密目式安全网等临边防护设施。

2. 诚实钢结构从业人员刘某某在未佩戴安全带的情况下违规翻越女儿墙进行高处临边作业，致使其挪动预埋铁板时身体失稳坠落至 8 楼地面。

应深刻汲取本次事故的教训，举一反三，切实落实安全生产主体责任。保障安全生产所必需的资金投入，加强施工现场安全管理，科学辨识施工作业安全风险，针对安全风险特点，从组织、技术、管理等方面对安全风险进行有效管控；要对从业人员开展风险教育和技能培训和岗前安全教育培训并进行考核，保证从业人员具备必要的安全生产知识，熟悉有关的安全生产规章制度和安全操作规程，熟悉本岗位的安全操作技能，了解事故应急处理措施，防止此类事故再次发生。切实落实事故信息报送工作，及时、如实地向安全生产监督管理部门和负有安全生产监督管理职责的部门报告事故情况，严防迟报、漏报、瞒报、谎报等行为。
