应急管理

泸西县向阳乡永三向线K44+300处电力铁塔 修复作业“2·12”一般高处坠落事故调查报告

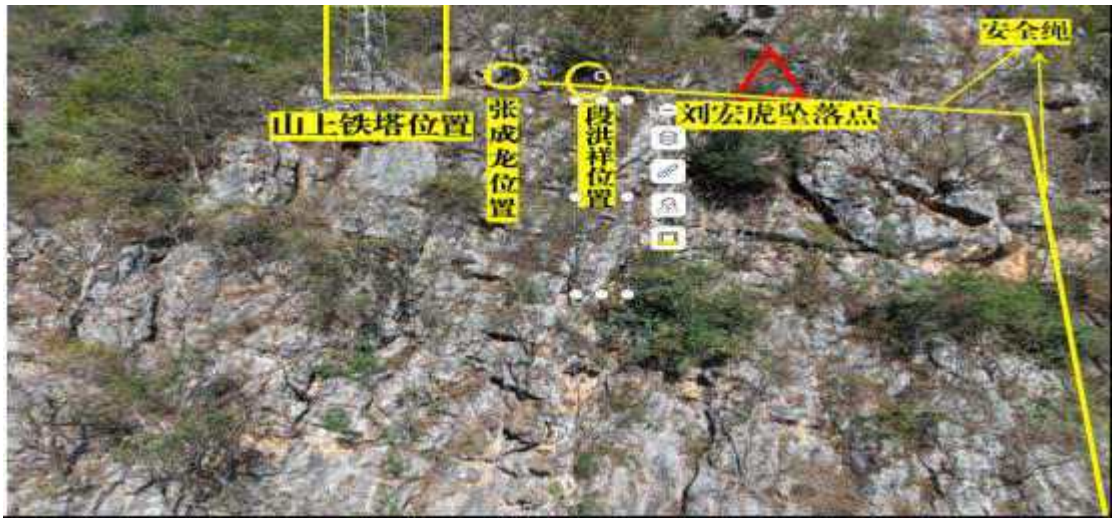
图2：事故现场位置示意图

206年2月12日上午10时00分，项目现场安全管理人员段洪祥，组织全体作业人员开展专项安全技术交底，明确作业流程并重申安全纪律。10时20分，全体施工人员到受损铁塔处开展紧线作业，16时许，铁塔主体修复作业完工。段洪祥带领张飞龙、刘宏虎、李成龙4名作业人员牵拉专用安全绳，攀爬至山上铁塔对临时拉线进行拆除，作业人员李成龙因行至中途停止攀爬并在原地等候。17时30分，3名作业人员完成临时拉线拆除作业，按既定路线撤离。撤离道路凹凸崎岖狭窄，当天光线气候良好[]，具备通行条件。刘宏虎、段洪祥、张成龙三名作业人员负重10至15公斤依次撤离。刘宏虎不慎踩滑，从垂直石壁坠落约20米。

（图2拍摄于2026年2月13日，辅助还原事故现场）
