青岛即墨青岛仟佰味食品配料有限公司“2·15”较大粉尘爆炸事故调查报告

2025年2月15日13时6分许，青岛市即墨区青岛仟佰味食品配料有限公司发生一起较大粉尘爆炸事故，造成5人死亡，直接经济损失约840万元。

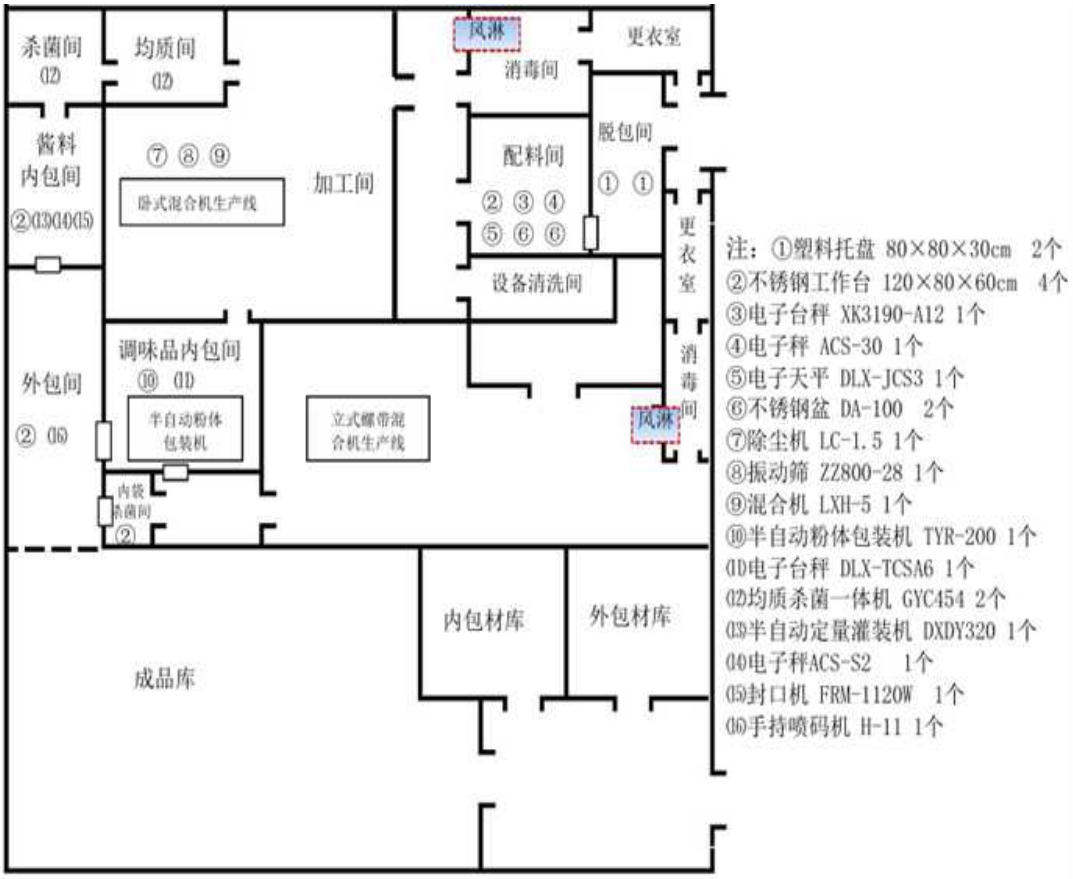
图 4 生产车间设备布局图

生产车间主要生产设备有：卧式混合设备和立式混合设备各 1 套，TYR-200 半自动粉体包装机 1 台，分别位于生产车间相邻隔间内。

生产车间内的生产设备中，除了卧式混合设备的混合机和振动筛有明确的生产厂家和设备型号外，其余设备均未见采购合同、设备图纸资料、设备生产厂家和设备铭牌等。

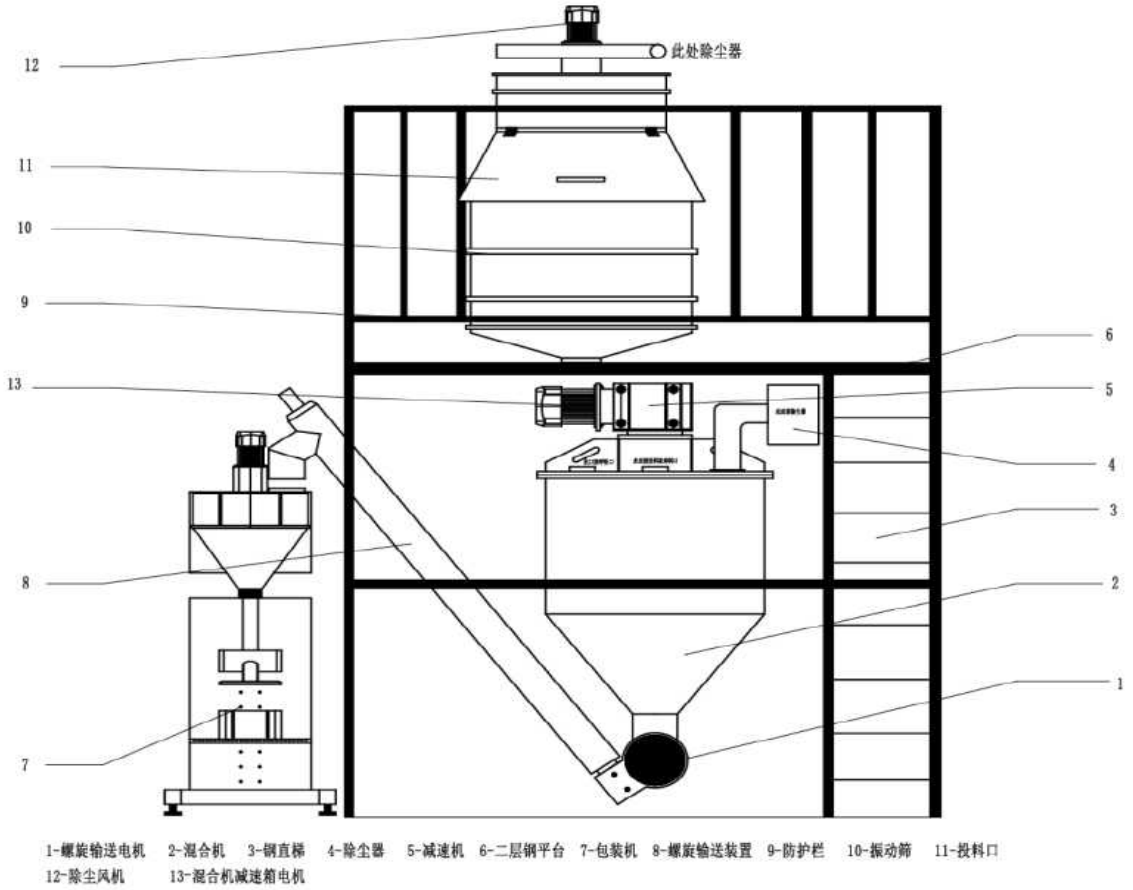
图 8 立式混合设备（爆炸设备）示意图

立式混合生产设备，自上而下分别为带除尘功能和振动筛的投料机、立式螺带混合机、单管上料机，之后是人工称量、包装。投料机放置在约 3m 高的平台上，叉车将物料运送到平台后，人工投料。投料机底部的振动筛与位于平台下部的混合机通过软管连接，物料通过软管从投料机进入到混合机。混合机底部通过排料阀后与单管上料机连接，实现排料。

位于生产车间中部的立式混合设备在混合搅拌过程中，因设备安装时进入罐内的金属碎片与罐体摩擦形成点火源，导致罐内淀粉等物料发生爆炸，爆炸引发生产车间内存放的淀粉、浆粉等物料形成粉尘云，继而发生二次爆炸。

1.金属碎片分析。高某廷等人无机械设计、安装相关知识和工作技能，在没有生产厂家技术人员指导的情况下，自行安装、调试立式混合设备，在设备二层金属平台切割开设 270x270mm 的方型开口过程中，切割产生的金属残片进入位于下方的混合机

2.起爆点分析。根据立式混合设备的二层平台及不锈钢混合机罐爆炸形态、碎片形状及周边设备、设施被切割、撞击状态，结合混合机下方单管上料机内残留物料检验[5]，判断一次起爆点在立式混合设备的混合机内。从车间屋顶、外墙彩钢板损毁状态及冲击波影响范围判断，二次爆炸为生产车间内粉尘云爆炸。

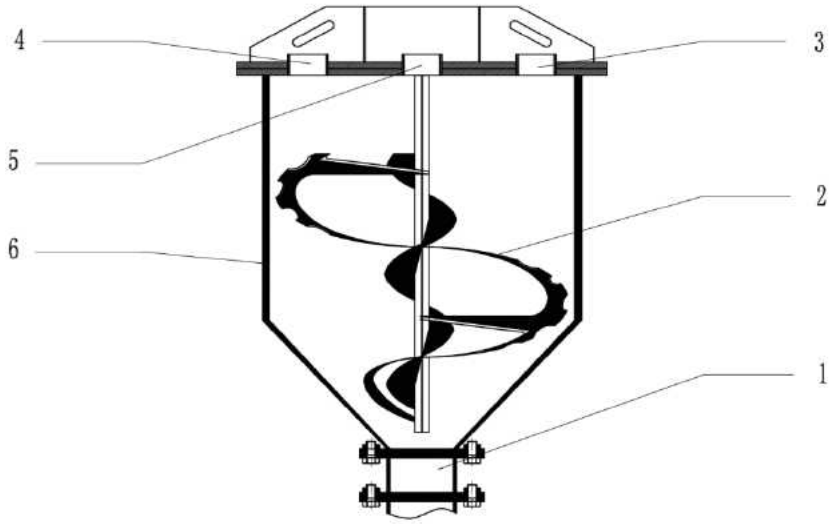
图 9 混合机内部示意图

运行原理：产品设计为双螺带，外螺带外边为锯齿形状，通

过内、外螺带上下对流搅拌，物料搅拌均匀，有物料不易触及轴承、成品料出料容易的特点。混合机总体高度（包括底座支腿）2666mm，出料口至地面 590mm，顶部长 1700mm，宽 1637mm；罐盖部分设有观察窗、投料口、吸尘口。顶部设有驱动转轴的电机减速机。混合机罐体材质 AISI304[4]，设计全容积 1250L，理论有效容积 1000L，最大装载率 70%。配套采购 1000L 立式双螺带电气操作台。

3.点火源分析。经比对现场遗留的立式混合机内壁带有金属摩擦痕迹的残片划痕，结合厂家的出厂要求，综合研判，爆炸残片划痕为金属异物与混合机内壁摩擦形成。该摩擦较为剧烈，能量超过淀粉点燃能量，符合此次事故点火源特征。

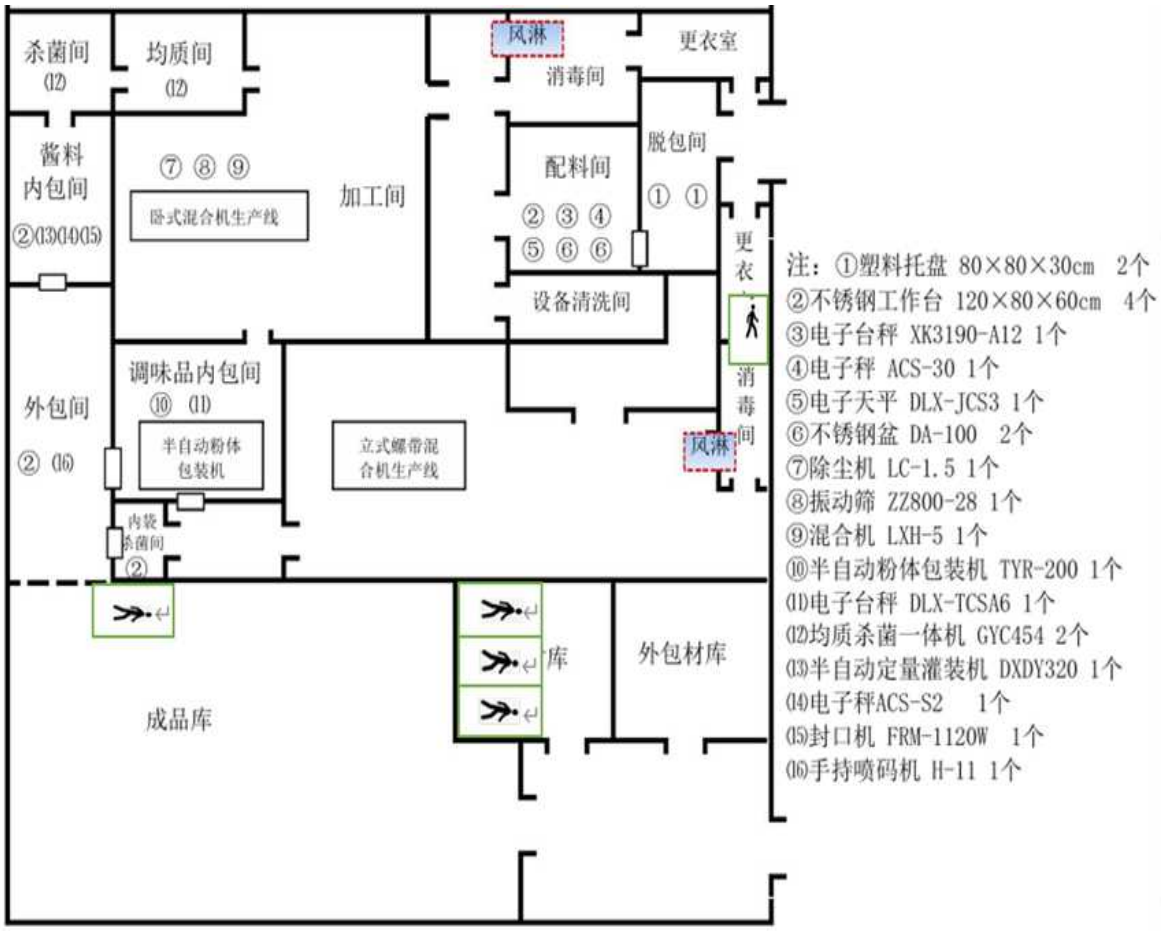
图 10 死亡人员位置图

隔档、设备、人员在冲击波作用下，以爆炸点为中心向周围飞散。5名死者分别位于成品库西北侧（1名）、内包材库西侧（3名）、更衣间与消毒间（1名）（见图10）。

2. 混合机及相关设备爆炸后状态。混合机罐体被爆炸撕碎为多个残片，有残片上有明显金属摩擦痕迹，并有变色迹象。整个罐体仅有检修门较完整。罐盖挣脱紧固螺栓，连同传动齿轮、转动轴（整体重量354kg），飞越西侧高为4.2 m的墙落入青岛世亮工贸有限公司的厂房内；单管上料机被炸飞至成品库外过道里，距爆炸点16.7m。排料阀飞至爆炸点5.7m东南侧的成品库内。投料用叉车被炸报废（图11）。TYR-200半自动粉体包装机被整体推到在西侧车间墙上。
