四川乐芙特建设工程有限公司
“8·23”一般触电死亡事故
调查报告

“8·23”一般触电死亡事故联合调查组

2023 年 10 月 26 日

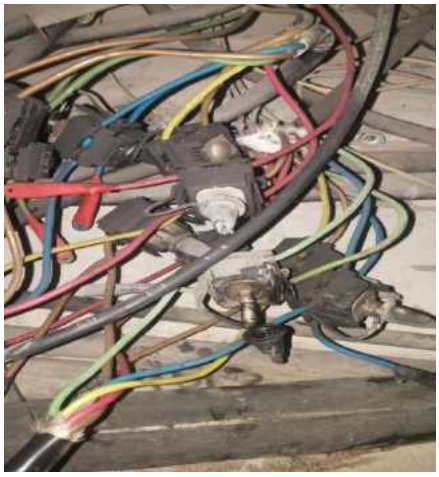
事故直接原因是：李双未佩戴绝缘手套、绝缘鞋，趴在低压电线桥架上进行拉线工作。

事故直接原因分析：李双安全意识淡薄，在进行拉线工作时没有佩戴绝缘手套、绝缘鞋。自身操作不当，趴在桥架上方进行

拉线工作。

光彩大市场负一楼低压配电线路采用架空桥架敷设，桥架离地高度 3.7m，到天花板高度 0.9m，到横梁间高度 0.2m，桥架自身厚度 0.2m。桥架内导线采用穿刺线夹对接，对接穿刺线夹导线连接的裸露部分采用绝缘套帽隔离。事故发生后，专家现场勘察发现出事点桥架内一处绝缘套帽脱落，绝缘套帽和裸露部分有

触电痕迹。

（一）乐芙特公司进一步强化对从业人员的安全教育培训，提醒工作人员遵守法律法规和安全操作规程。
