瑞金晶山纸业有限公司“9·19”一般物体打击事故调查报告

编制单位：瑞金市政府事故调查组

编制日期：2025 年 11 月 28 日

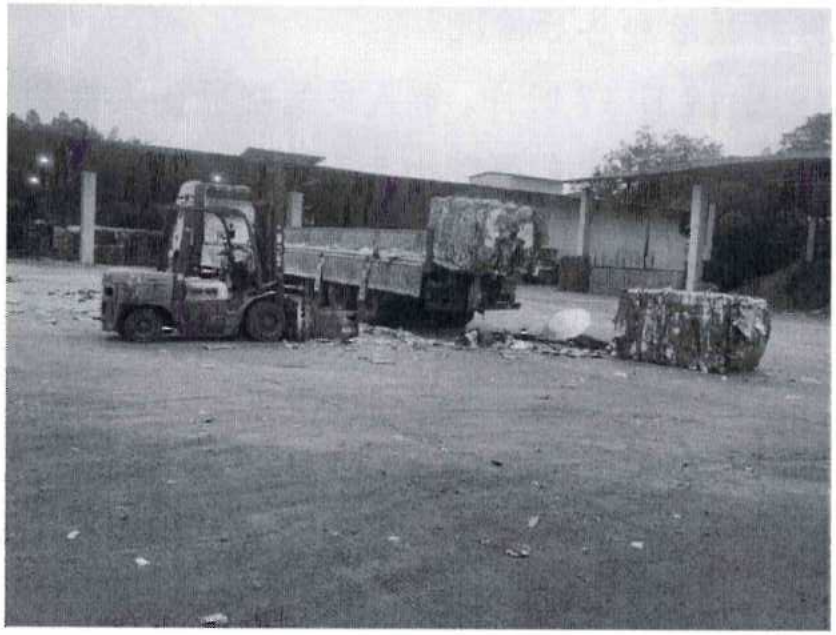
图 1 事故现场照片

泽亘驾驶抱夹式叉车将货车上的废纸墩装卸到废纸堆放区，随后前往其他班组巡查。16 时 30 分许，只剩位于货车尾部的最后两包废纸墩未卸车（上下堆放，未固定，每包约 1.2 吨重），赖泽亘驾驶抱夹式叉车将最后两包（上下二层）废纸墩抬起，位于上层的废纸墩倾倒并砸中在货车车尾经过的宋春华。

事故现场位于晶山纸业公司原料库卸货区，周边空旷，露天干燥，未放置提醒周围行人禁止靠近的警示牌或警示带。

1. 赖泽亘违反抱夹式叉车操作规程，在装卸过程中，一次性夹运两包（二层）废纸墩，且上层废纸墩未固定，导致上层废纸墩倾倒砸中宋春华致其死亡。

晶山纸业公司现场安全管理措施未落实，未在卸货区周边放置禁止靠近的警示牌或拉设警示带，叉车卸货时无安全管理人员在场；对叉车司机赖泽亘安全教育培训不到位，未能有效督促其严格执行本单位的安全生产规章制度和安全操作规程；安全隐患排查不到位，未及时发现并消除事故隐患。

晶山纸业公司要认真汲取事故教训，压实安全生产责任，紧绷安全生产之弦。一要加强对安全生产工作的督促和检查力度，发现违章、违规操作人员应及时制止并对相关人员进行安全教育和责任追究，及时消除安全生产事故隐患。二要完善安全设施与警示标识，在存在较大危险因素的生产经营设施设备上设置明显的安全警示标志。三要组织召开一次事故分析教育会，对公司全体员工开展一次警示教育活动，并将开展情况报行业主管部门备案。
