莲湖枣园陕西**娃供应链有限公司“12·24”一般高处坠落事故调查报告

“12·24”事故调查组

西安市莲湖区应急管理局

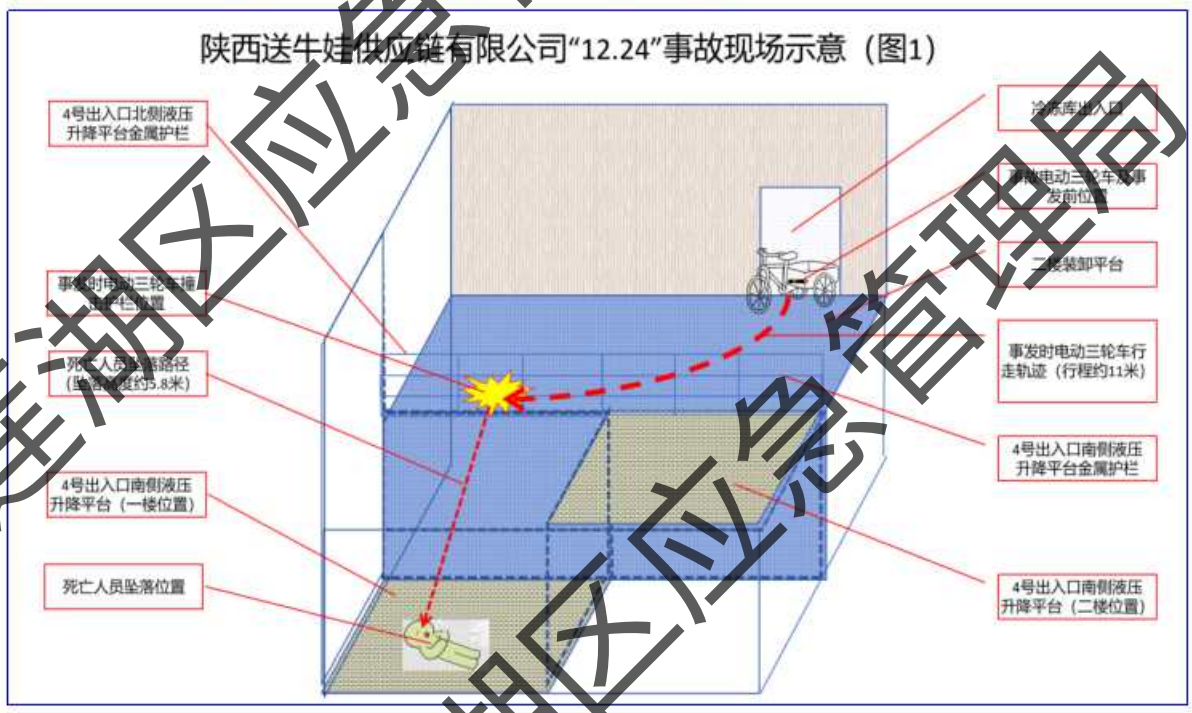
图 1 事故位置示意图

16时54分许，秦某某驾驶三轮车向3号升降平台井口方向行驶途中，电动三轮车突然失控加速，斜线冲向4号液压升降平台井口处的金属防护栏。秦某某在距离液压升降平台防护栏3米左右的位置跳下了车，并双手紧握车把手试图控制三轮车，被电动三轮摩托车的惯性带至4号液压升降平台井口边缘，电动三轮车猛烈冲破井口护栏后，秦某某随同电动三轮车一起从液压升降平台二楼井口（高度约5米）坠落至一楼升降平台钢板平台上。

侧巡查的途中，听见 4 号冷库位置传来巨响，立即跑去查看情况，发现秦某某躺在升降平台钢板上，坠落的电动三轮车车厢尾部朝下贴着平台底部，车头挂在平台北边防护网上（见图 1）。
