弥勒巡检司云南金煜磷业工贸有限公司
“11·8”一般机械伤害事故
调查报告

弥勒市人民政府事故调查组

2026年1月27日

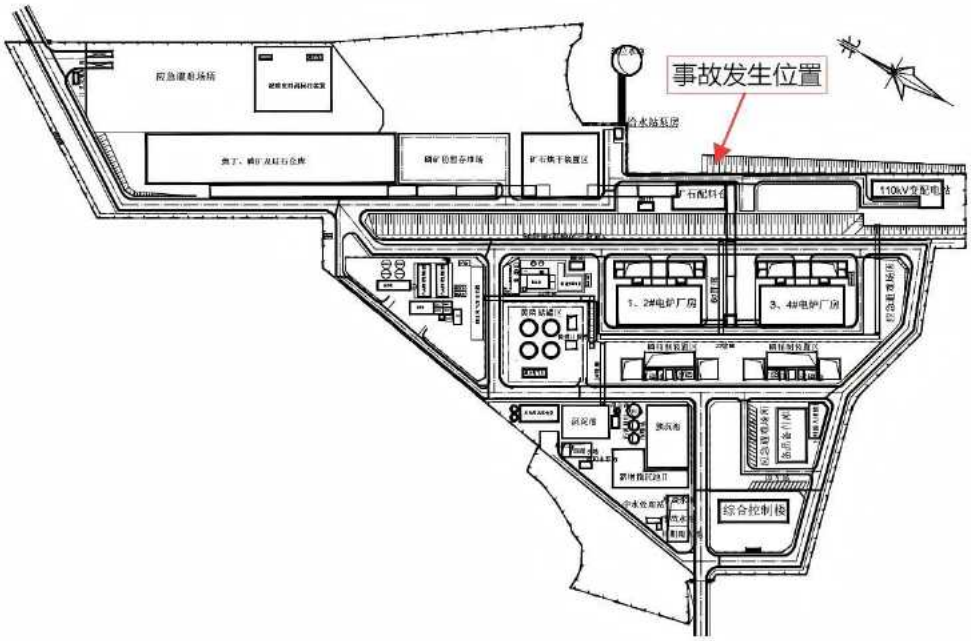
现场位于云南省红河州弥勒市巡检司镇云南南磷集团弥勒磷电有限公司原料车间配料工段配料站 1#配料皮带输送机中段 2#配料秤处。原料车间位于南磷弥勒磷电厂区东北侧，该区域按物料工艺流程，布置有原料库、烘干机房、配料房等厂房及设施，各原料厂房间有物料胶带输送栈桥及转运站相连贯通。由高向低，分别布置原料露天堆场、焦丁、磷矿及硅石仓库、烘干机房、矿石配料仓。利用高差减少固体原料输送能耗。原料库、破碎筛分楼、烘干机房、配料房等厂房均为框架结构。

配料站内有 2 条型号为 TD75 配料胶带输送机，用于配料装置与磷炉上料胶带机之间混比原料输送。配料胶带输送机机长 31.75m，用电动滚筒驱动，胶带宽度为 0.8 米。配料胶带输送机由安徽科重重工股份有限公司生产，2013 年 10 月启用，出厂时具备合格证。

（图 1 事故地点位于原料车间配料仓）

（图 2 事故发生装置及位置）

（图 3 事故人员被卷入皮带后的情况）

云南金煜磷业工贸有限公司原料车间配料站巡检工人马吉勇交接班前准备清扫工作，在1#配料输送皮带机2#配料秤磷矿石下料口处，忽视“禁止跨越输送带”的安全警示标志，违章跨越正在运行的1#配料带式输送机至另一侧，在跨越皮带过程中不慎卷入输送皮带，其违章行为与事故发生有直接因果关系，是造成此次事故发生的主要原因。

2.彻底整改设备安全隐患。对车间所有机械设备开展全面排查，对所有设备安全防护装置的加装或修复，为设备增设清晰的急停按钮、警示标识和监控设施设备；建立设备台账，明确维保周期、责任人员，委托第三方机构对设备进行全面检测，检测合格后方可使用，严禁设备“带病运行”。
