个旧沙甸个旧市沙甸和兴铅业有限公司“9·30”一般机械伤害事故调查报告

个旧市政府事故调查组

2026 年 1 月 8 日

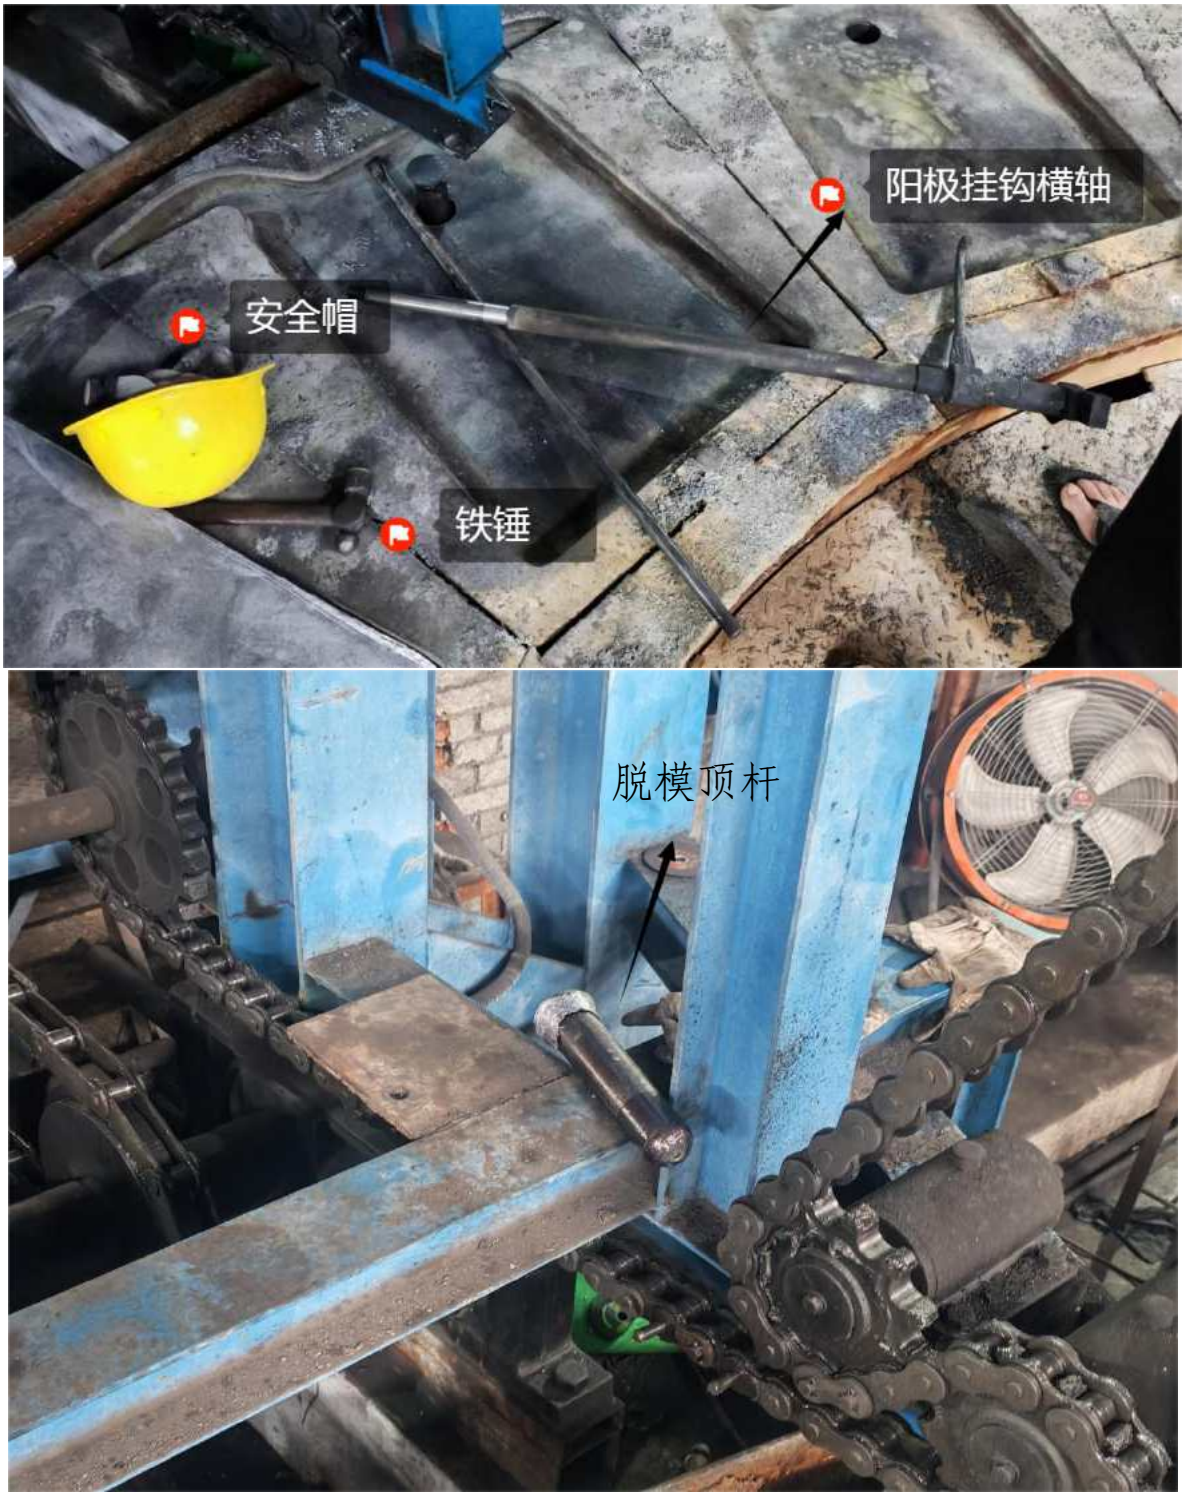
事故现场位于个旧市沙甸街道冲坡哨个旧市沙甸和兴铅业公司火法车间，火法车间和湿法车间共用一个厂房，厂房中央有一实体墙将厂房分隔为东、西两个部分，西侧为火法车间，车间内布置有阳极浇铸工序、成品浇铸工序；东侧为湿法车间，车间内布置有电解工序。火法车间长128.5米、宽14米、高11米，总面积1800平方米；车间南北两侧各有一开放式通道，西侧靠墙布置有6个熔铅锅；车间中央由南到北分别为1#阳极浇铸机、2#阳极浇铸机、成品浇铸机。1#、2#阳极浇铸机为同一型号设备，阳极浇铸机由轮盘、阳极运输架组成，阳极运输架位于轮盘东侧，与轮盘相连接，运输架后方有一轨道延伸至湿法车间，用于临时存放阳极板。阳极运输架有两条平行链条，链条之间设有横轴，横轴上悬挂2个挂钩，设备运行时，挂钩挂住阳极板并将其提升运输至后方轨道。轮盘直径为6.12米，阳极运输架高5.48米。经勘察，2#阳极浇铸机轮盘上有一顶安全帽、一把铁锤、一根拆卸下的阳极挂钩横轴，阳极运输架上有一根附着铅渣的脱模顶杆。2#阳极浇铸机控制箱设置在阳极运输架北侧，阳极运输架上方挡墙上悬挂有阳极浇铸机安全操作规程。

2.阳极浇铸机的阳极运输架未采用金属防护网实施有效的安全防护举措[4]。阳极运输架两侧缺乏安全防护措施，齿轮旋转、链条往复运动区域以及阳极挂钩横轴处于裸露状态，设备存在较大间隙。

图 1-2 事故现场阳极自动浇铸机

图 3 事故现场阳极运输架

2.落实企业安全生产主体责任。要全面开展风险辨识，制定有效的安全管控措施和应急处置方案，切实管控重大安全风险。要根据重大事故隐患判定标准和作业现场安全风险管控清单开展系统性、全覆盖的隐患排查工作，发现问题隐患逐条落实责任人和整改时限，确保问题隐患整改到位；要了解掌握新采用设备的工艺、技术参数、安全特性，对于存在安全风险的部位要及时采取有效的安全防护措施。同时企业主要负责人要切实承担起安全生产第一责任人责任，充分掌握企业安全管理现状，积极组织开展安全教育培训，严格督促、检查本单位的安全生产工作落实情况，及时消除生产安全事故隐患，切实提升企业安全生产管理水平。
