青山湖区南昌大道“9·9”一般道路交通事故调查报告

青山湖区人民政府事故调查组

2025 年 11 月 7 日

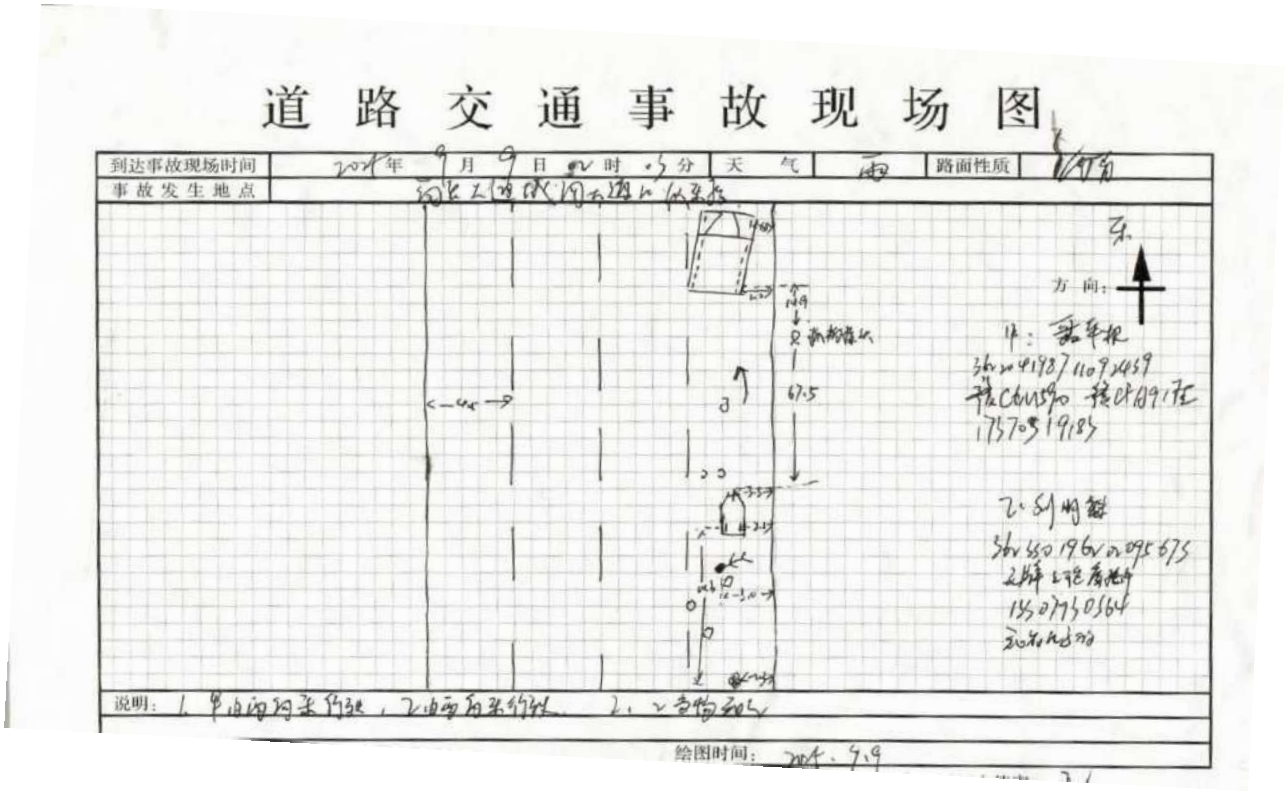
图 2.事故现场图

现场以南昌大道主路南侧绿化带路沿石为基准线，电警卡口立柱为基准点，建立直角坐标系。

重型半挂牵引车事故发生后头东尾西，右后轮到基准线 2.2 米，到基准点 14.9 米；右前轮到基准线 1.5 米；该车车头右前角与正三轮摩托车发生接触碰撞。

正三轮摩托车事故发生后头东尾西倒在主路右侧车道，车前轮距离基准线 3.5 米；车后轮距离基准线 2.2 米；车前轮距离基准点 67.5 米；该车车体左后侧与重型半挂牵引车发生接触碰撞。

死者刘某魁事故发生后头北脚南倒在主路右侧车道，头部距离基准线 3.0 米。
