伊犁州体育中心公共体育场建设项目“3·1”一般高处坠落事故调查报告

伊宁市人民政府事故调查组

2026 年 4 月

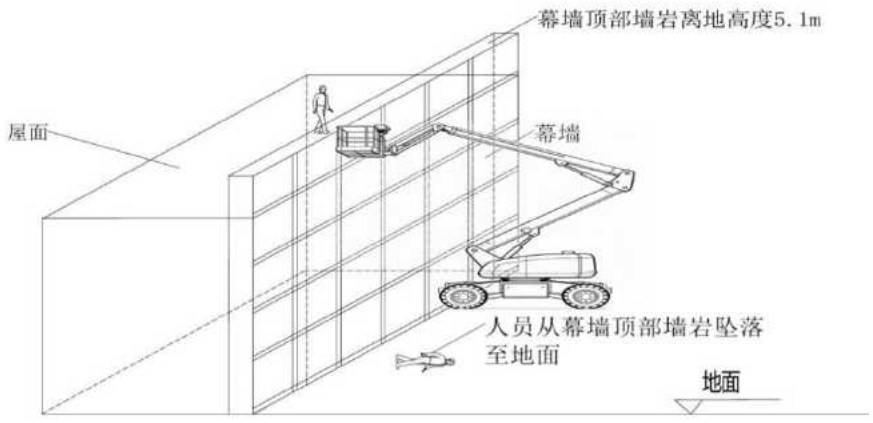
现场图示

3 月 1 日 15 时许，工人开始进行现场作业，当日工人使用直臂车开展了一楼（距地面高度约 5.1 米）幕墙焊接作业和板缝调整作业。韩**（死者）根据班组长杜**的工作安排，在伊犁州体育中心公共体育场项目北区一楼顶部使用直臂车进行板缝调整工作。作业期间，韩**（死者）站在直臂车移动式升降工作平台内（围栏高度 1.2 米），未见异常。

3 月 1 日 18 时许，工地结束作业，现场管理人员、作业工人开始陆续收拾工具准备下班。班组长杜**走到库房门口时听见有东西掉落的声音，转身走了几步，看见韩**（死者）趴在地上，头部出血。现场幕墙顶部墙岩有人员踏雪脚印。

在伊犁州体育中心公共体育场建设项目北区幕墙板缝调整作业中，作业人员韩**（死者）在进行高处作业时违反安全管理规定和高处作业操作规程，擅自将安全绳锁扣解开，不慎坠落导致死亡。
