东营港经济开发区山东四方安装工程有限公司“7·26”较大爆燃事故调查报告

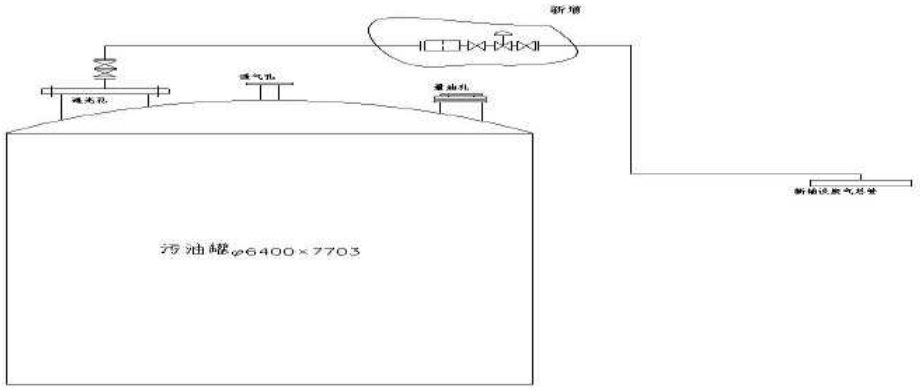
污油罐VOCs改造工艺流程：在地面预制阻火器、切断阀等阀组；将罐顶原有法兰连接管线一端与罐顶断开，另一端在管廊上方相连接处断开，吊装至地面与阀组对接；将法兰连接管线与阀组的组合体吊装至罐顶进行安装。改造效果图如下图所示：
