黑龙江鸡西坤源煤业有限公司坤源煤矿“12·20”重大运输事故调查报告

2023年12月20日14时36分，黑龙江省鸡西市坤源煤业有限公司坤源煤矿(以下简称坤源煤矿)发生一起重大运输事故。

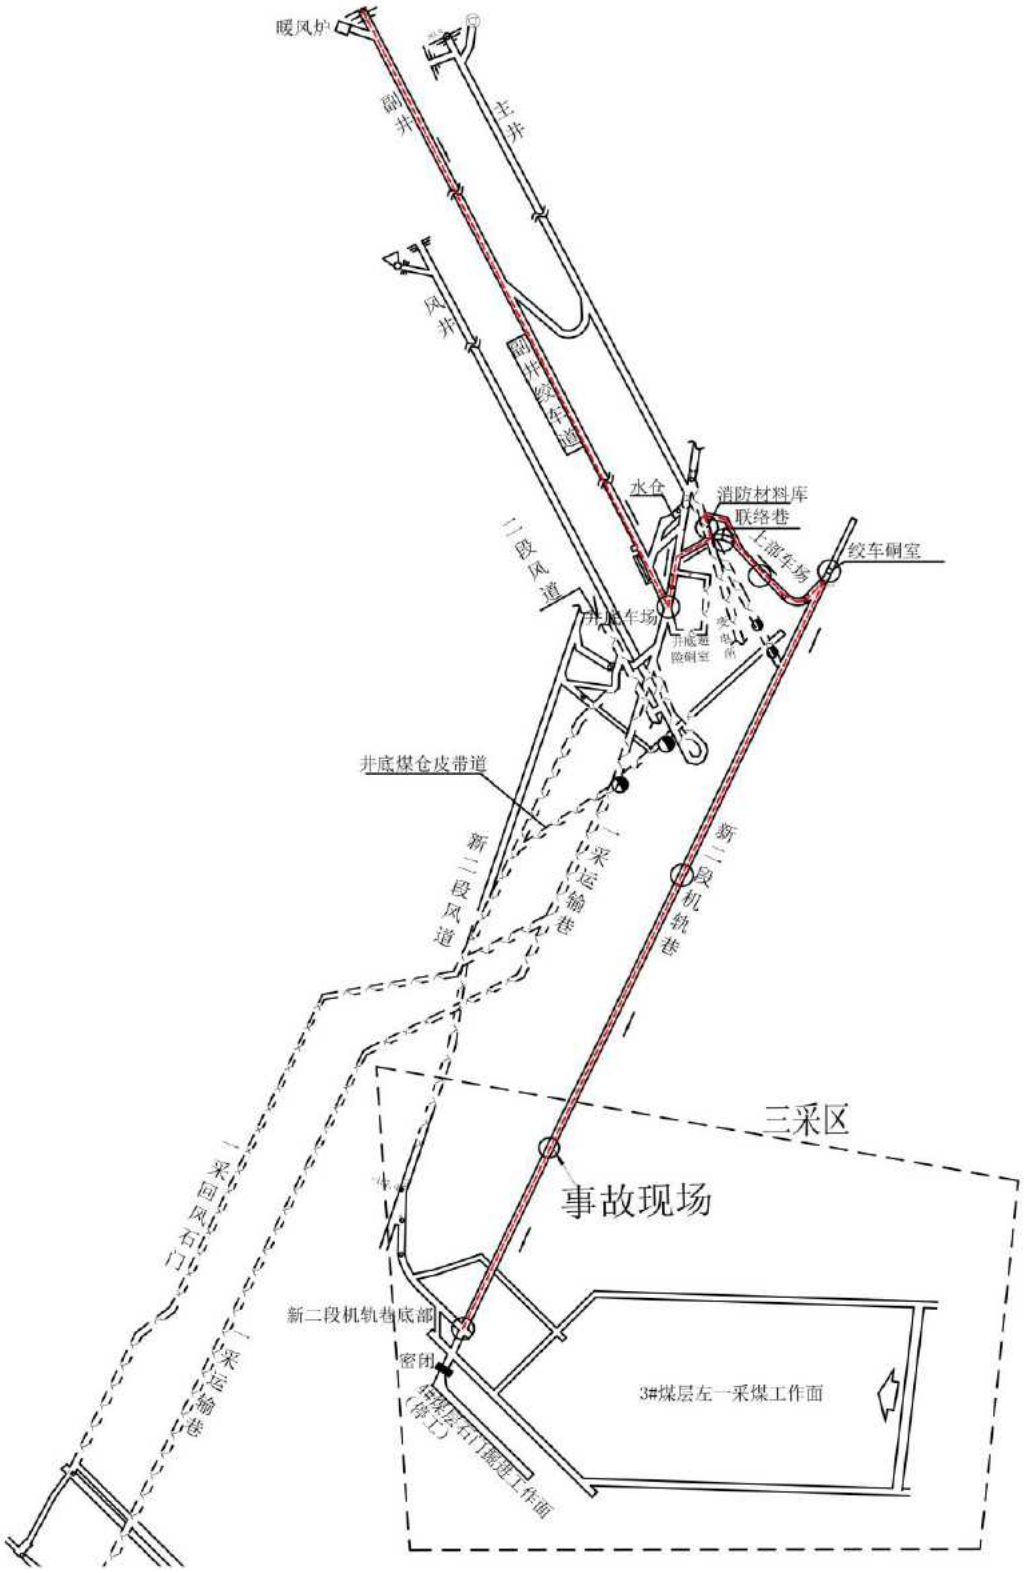
图 1　三采区示意图

事故采区为三采区，位于井田中部，2013年开始建设，布置2条下山，分别为新二段机轨巷和新二段回风巷，2018年末建成（见图1）。采区内布置1个采煤工作面（3#上层左一综采面），工作面走向长315米，倾斜长158米，煤层平均厚度1.9米，平均倾角19.6度，采用走向长壁后退式采煤方法、综采工艺。该工作面于2023年9月安装，10月开始回采，事故发生时，已回采68米。

该采区为隐蔽违法生产采区。采区行人、运料入口设在井下消防材料库内，为掩人耳目，用彩钢板包裹巷道全断面，并在入口处放置消防器材、风筒布和砖石等，制造不行人的假象。

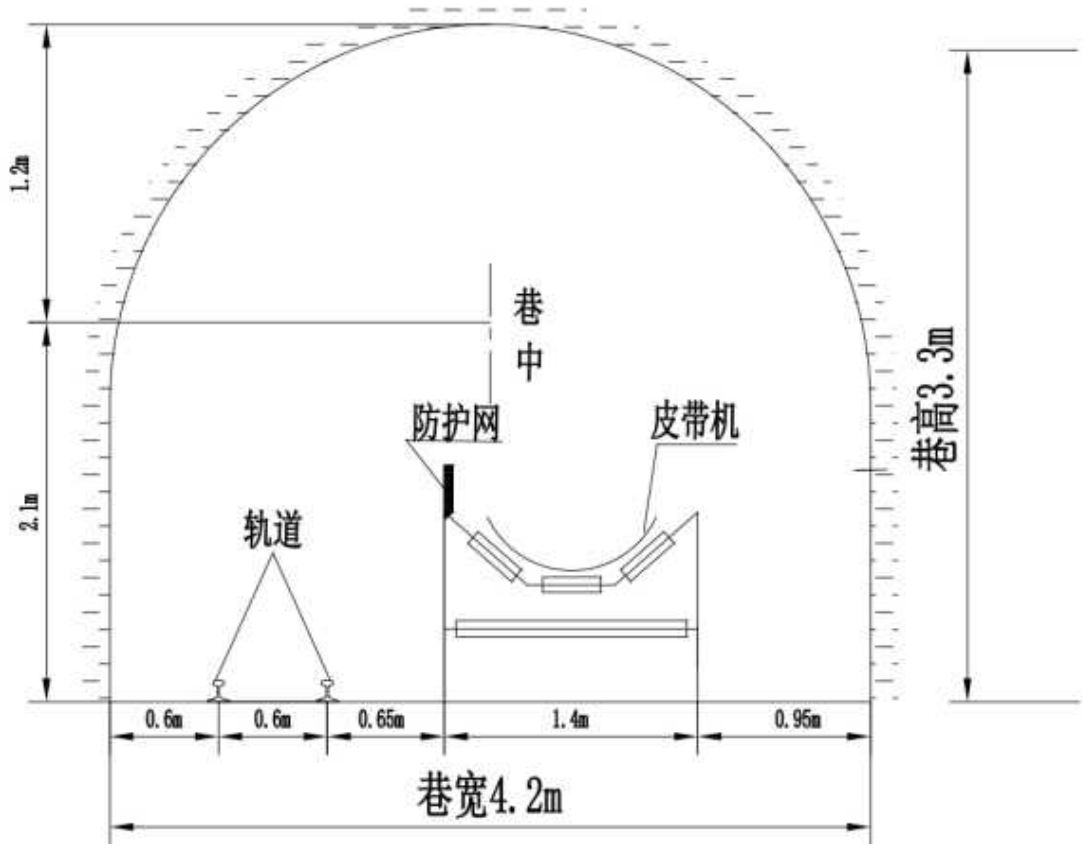
图 3　机轨巷断面图

事故地点为三采区新二段机轨巷（以下简称机轨巷），巷道斜长600米，坡度20度，采用带式输送机和轨道合一布置方式，上部安装一部JD-4调度绞车，电机功率75千瓦（见图2）；铺设30公斤/米轨道，轨距600毫米；选用规格6×19、直径21.5毫米非重要用途钢丝绳;下山方向右侧安装DTL100/120/2×200型带式输送机。机轨巷断面见图3。

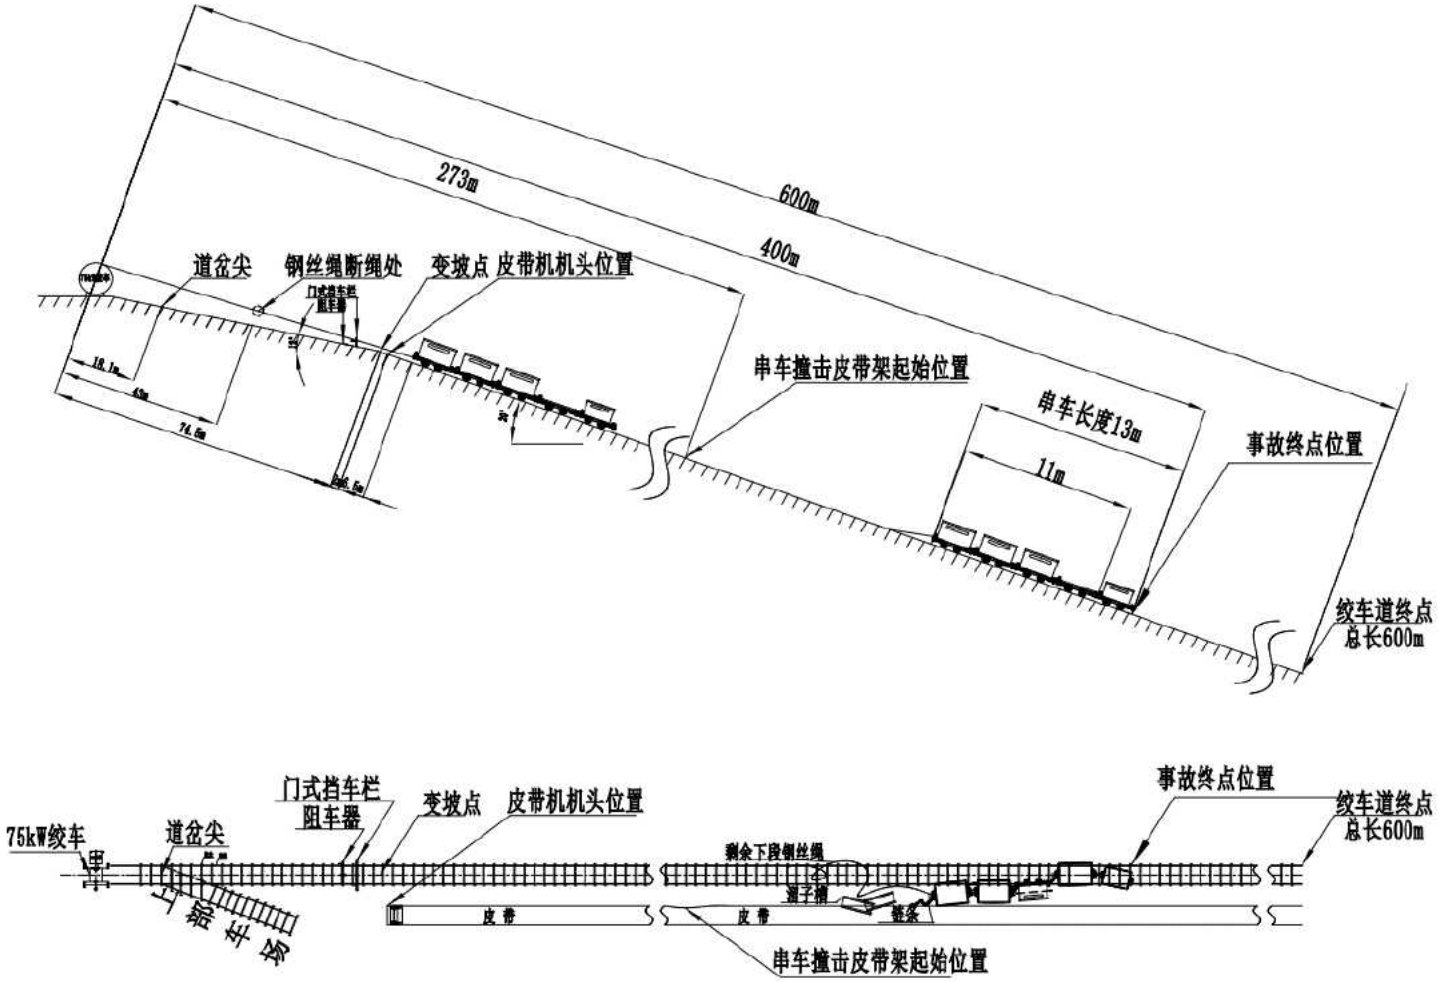
图 4　事故地点示意图

14 时 36 分，当串车上行至距带式输送机机头 6.5 米处时，钢丝绳距钩头 40 米处发生断裂，串车开始下滑，车上 7 人当即跳车逃生，其余 24 人随串车向下冲去。串车沿途与带式输送机发生剐蹭，在距绞车 387 至 400 米处串车倾倒，停止下滑。事故地点见图 4。

坤源煤矿违法开采三采区，违规使用非斜井提升用的绞车和钢丝绳，钢丝绳断丝超标、破断拉力降低，违章安排作业人员蹬乘混载货物的串车，钢丝绳过载断裂造成跑车，导致人员伤亡。
