宁波海曙新琦兴家纺有限公司“11·18”一般火灾事故调查报告

宁波市人民政府事故调查组

2025年3月

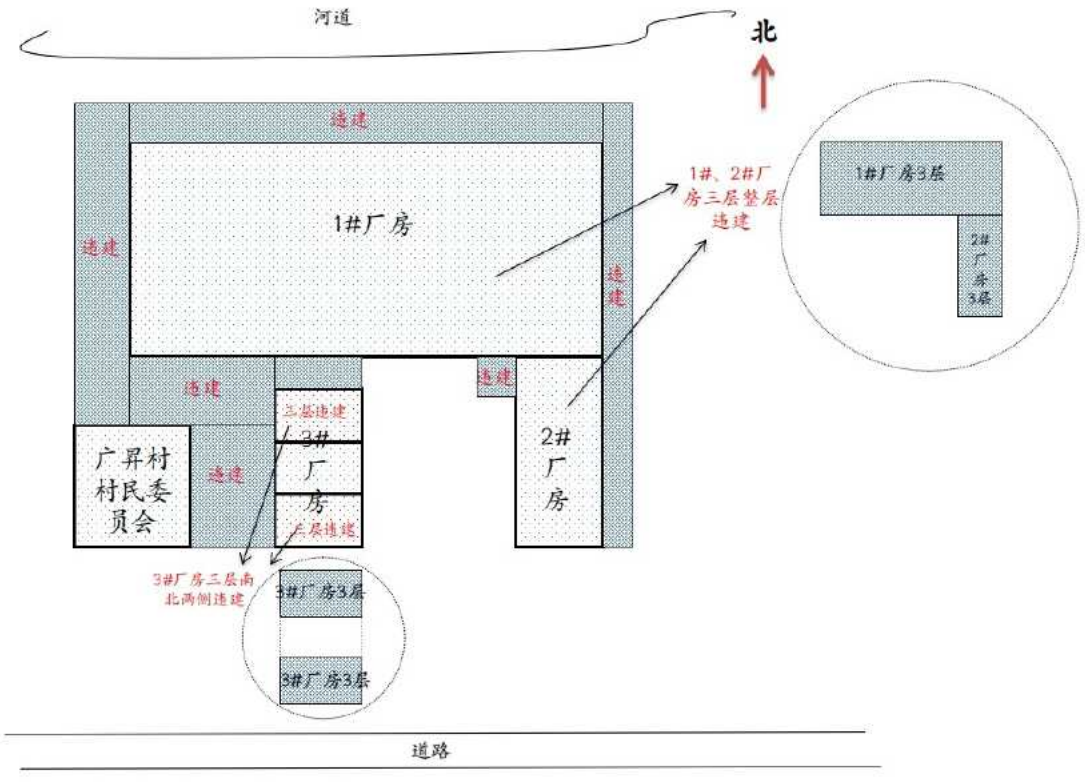
图 1 新琦兴公司厂房平面草图

新琦兴公司厂区整体呈 F 型，1#厂房、2#厂房、3#厂房各一幢，1#厂房和 2#厂房呈 L 型，生产厂房共三层。

实际经营场所位于新琦兴公司 1#厂房三楼整层，1#厂房一楼和二楼的西边部分区域，2#厂房的二楼和三楼整层，以及 3#厂房整幢。

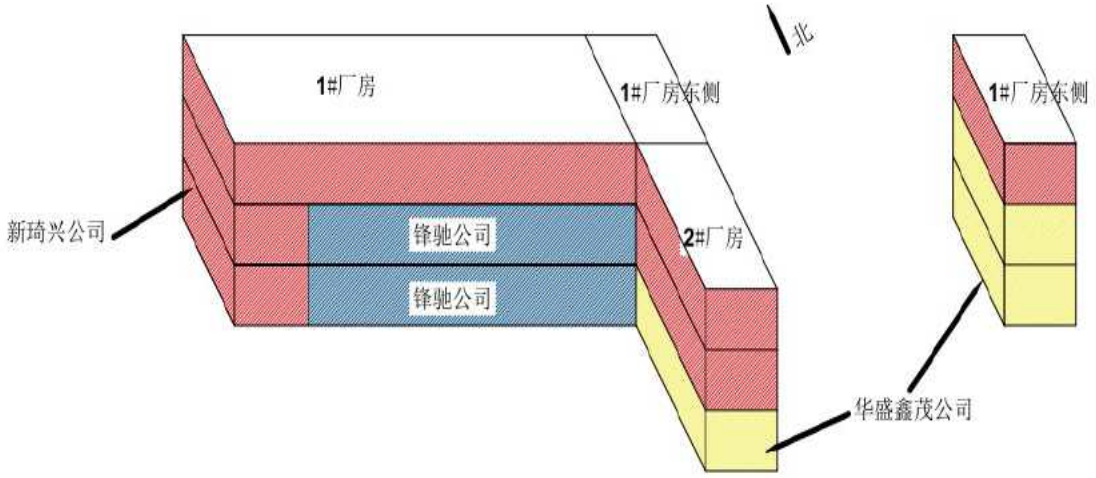
图 2 新琦兴公司厂房出租情况示意图

2024年1月1日与毛召忠签订房屋租赁合同，承租新琦兴公司1#厂房一楼和二楼的中间部分区域，承租面积约为2100平方米，租期为五年。

2023年10月与毛召忠签订房屋租赁合同，承租新琦兴公司2#厂房一楼整层和1#厂房一楼和二楼的东边部分区域。
