港口企沙天津旭晨建设工程有限公司
“12·4”一般高处坠落死亡事故调查报告

港口企沙天津旭晨建设工程有限公司

“12·4”一般高处坠落死亡事故调查组

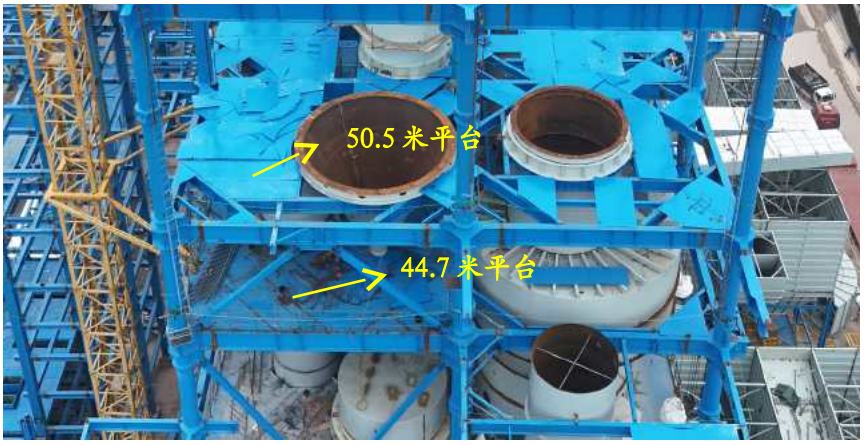
图1：焙烧炉全景图

经现场勘查，事故发生地点为焙烧炉50.5米平台、44.7米平台，两平台间高5.8米。事故发生时，秦某军和其正在切割的花纹板坠落到44.7米平台。50.5米平台上，秦某军作业位置附近设置有生命线。秦某军佩戴的安全带、安全帽没有损坏痕迹（详见图1、图2、图3、图4、图5）。

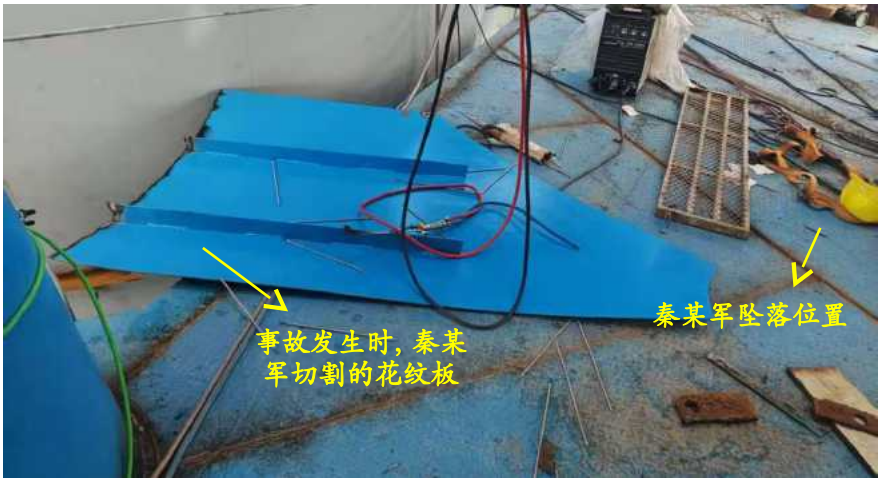
图 3：秦某军作业位置图

事故调查组通过深入调查和综合分析，认定事故直接原因是：秦某军安全意识淡薄，作业过程中未正确使用安全防护用品，在

高处作业中，没有按要求正确佩戴和使用安全带，导致其在作业中不慎从高处坠落致死。

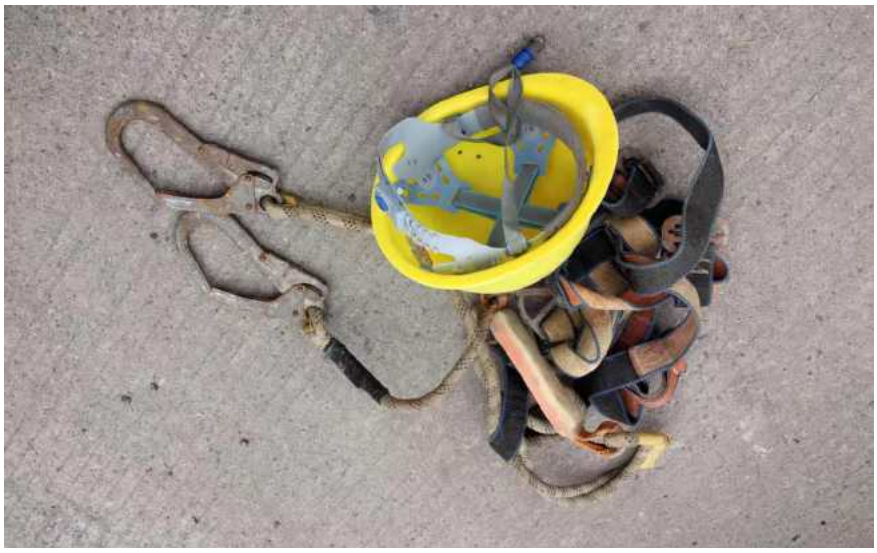
图 4：秦某军坠落位置图

2025年12月04日07时30分许，秦某军、马某亮、张某军等人来到广西防城港港口生态铝产业链项目焙烧工序焙烧炉项目50.5米平台作业。秦某军负责焊接安装平台花纹板，马某亮负责协助秦某军固定花纹板工作。11时许，秦某军正在切割一块尺寸不合适的花纹板，马某亮则背对着秦某军在相距约2米外固定花

纹板。突然，马某亮听到有人喊“有人掉下去了”，就转头看过去，发现秦某军掉到了44.7米平台上。
