梧州市西江航通船厂“2·27”
物体击打事故调查报告

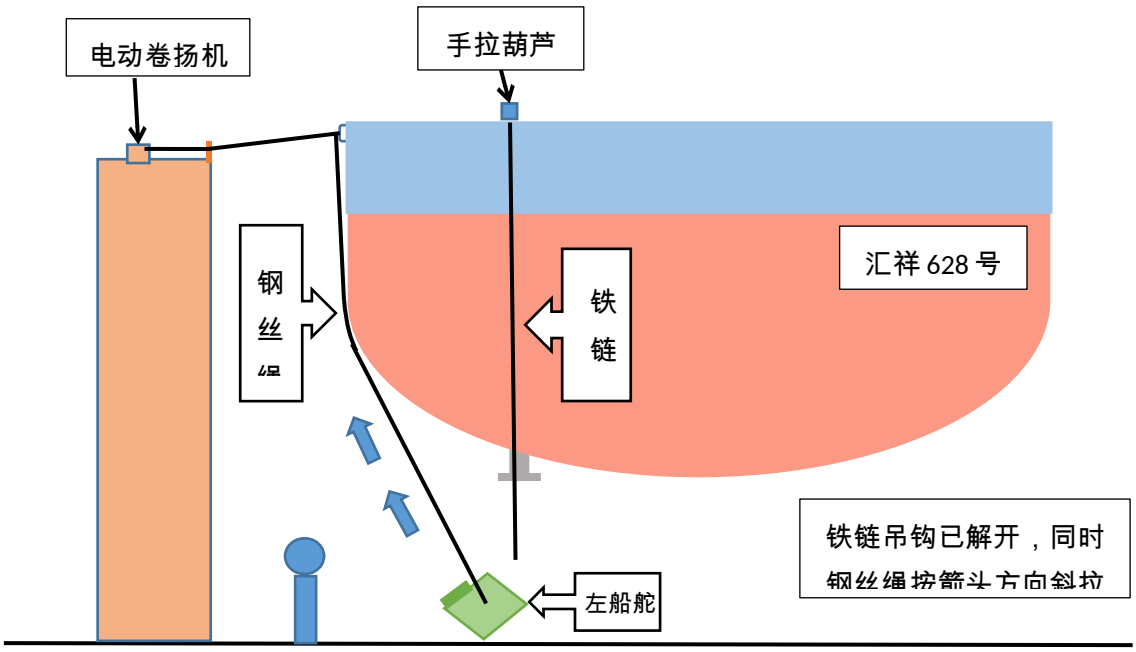
图 1

2023年2月27日13时许，航通船厂老板刘某某安排船厂维修工人周某某、何某某对“汇祥628”船进行舵杆维修工作。15时30分许，周某某和何某某在切割分离左舵杆和

左船舵后，通过控制电动卷扬机和手拉葫芦，将切割分离后的左船舵降至地面。随后，周某某指挥何某某将手拉葫芦的吊钩解开，同时手持遥控器遥控电动卷扬机对左船舵进行斜拉牵引（如图 1）。在斜拉牵引过程中，左船舵因重心偏移摆动撞至周某某右胸腹部，致周某某受伤。现场人员何某某见状立刻拨打 120 电话及通知老板刘某某。120 医护人员到场抢救，周某某经抢救无效死亡。

1.周某某个人安全意识不强。作业时疏忽大意，对起重设备操控不当，且个人站位离吊运过近，导致在左船舵因重心偏移摆动时，自身躲避不及而被撞击致死。

2.针对本起事故暴露出来的问题，要举一反三，对全厂认真开展安全隐患排查，对发现的问题隐患进行督促整改，对厂内设备设施进行全面的检维修，确保设施设备能安全、稳固。

员安全意识，确保每个员工都熟知安全生产规章制度和安全操作规程，掌握本岗位安全操作技能，督促企业员工严格按照操作规程开展工作。

4.进一步加强安全责任制落实，更新、完善船厂的相关制度和规程（设备安装、使用、巡检、维护管理等制度），加强对现场的安全监管，督促从业人员按照使用规则佩戴使用劳动防护用品，杜绝违规作业现象发生。
