罗鹿高速建设项目“5·10”一般车辆伤害事故调查报告

来源： 鹿寨县应急管理局 | 发布日期： 2026-08-05 10:40

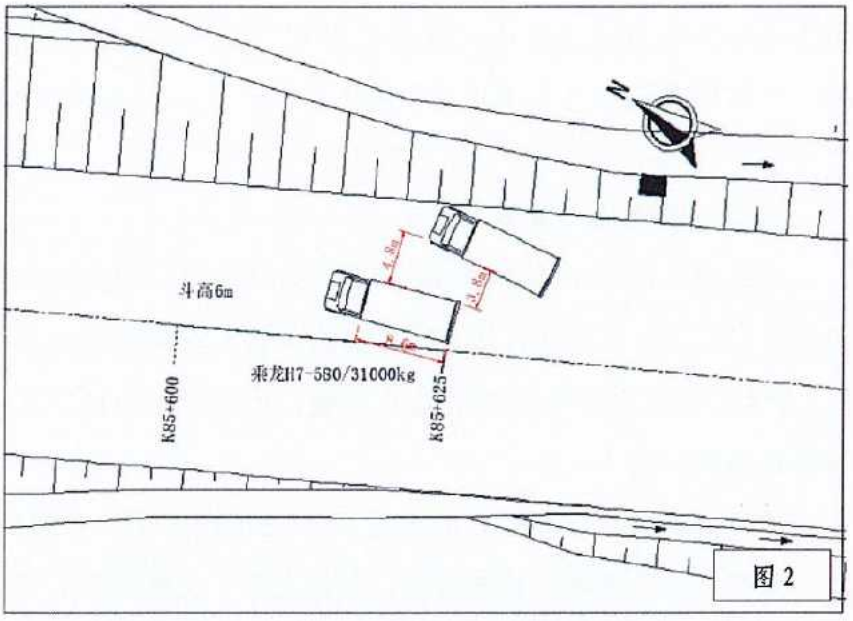
图 1

2.现场状态。 涉事车辆桂 BV**67 自卸车发生侧翻，举升状态的车厢整体倾覆，直接碾压右侧桂 BJ**27 自卸车驾驶室，造成驾驶室严重变形坍塌。经实测：两车常态下横向间距最大值 4.8m、最小值 3.8m，桂 BV**67 举升车斗最大高度 6m（见图一、图二）。

1.桂 BV**67 车辆驾驶员林*华车辆从业资格证失效，操作技能不熟练，在卸车举升作业中未打开驾驶室窗户观察周边环境、未确认周边安全距离，违规举升;存在偏载卸料、操作不当等[②]行为，

在出现突发情况时应急处置措施不力，未及时进行降斗操作，导致车辆失稳侧翻，是事故发生的直接原因。

2.桂 BJ**27 驾驶员韦*锋在自卸车桂 BV**67 进行举升卸料过程中，违规倒车进入卸料倾覆危险区域内，未保持足够的安全距离[③]，是事故发生的另一个直接原因。

鹿寨县芝鑫矿业有限公司。全面压实安全生产主体责任，对所有运输车辆、驾乘人员开展全员资质大清查，坚决清退从业资格失效、技能不达标、安全意识薄弱的人员，严格执行“无证不上岗、不合格不上岗”制度；卸料作业必须配备专职现场安全员及指挥人员，实行“先警戒、再检查、后作业”制度；建立常态化安全教育、安全技术交底和应急演练机制，提升从业人员安全意识和应急能力；完善车辆运输、外包合作安全协议，厘清各方安全责任，对外包车辆、合作人员实行统一管理、统一培训、统一检查。
