罗湖清水河环仓南路建设工程（西段）项目“4·25”一般物体打击事故调查报告

罗湖清水河环仓南路建设工程（西段）项目“4·25”一般物体打击事故调查组编制

2026年7月20日

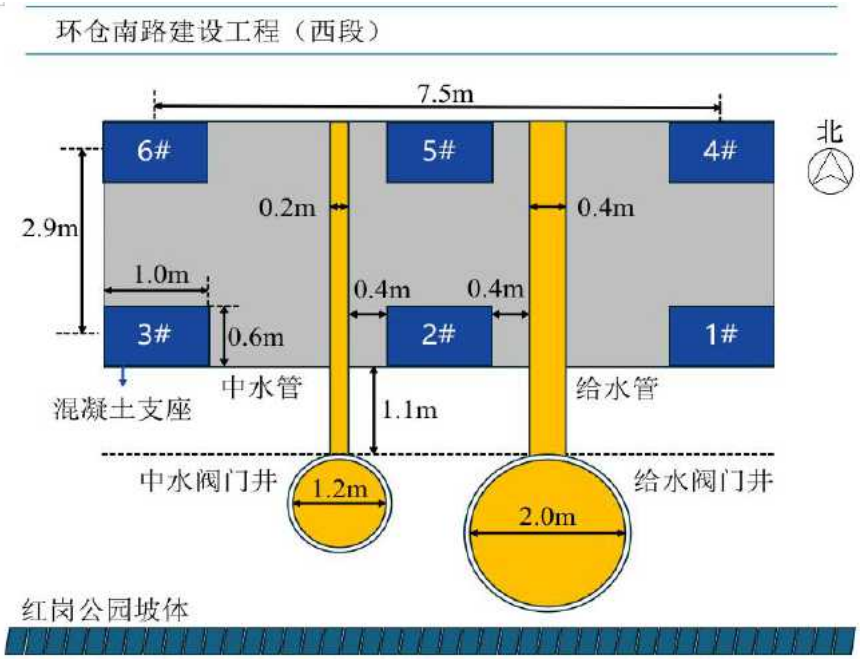
图 12 水泥罐支座、地下供水管道及阀门井平面位置关系图

事发卧式散装水泥罐安装于环仓南路建设工程(西段)南侧，紧邻红岗公园边坡。罐体设六根竖向支撑立柱，分别置于六个独立混凝土支座上。其中，2#、5#支座位于开挖回填区域，该区域内土层压实不足，且布设有一条给水管道与一条中水管道，管道

走向与罐体长轴垂直。此外，2#混凝土支座南侧设有两座阀门井。经现场勘查，两座阀门井内存在积水，井底板为钢筋混凝土结构，侧壁为砖砌结构，底板及内壁均未采取防水措施。各混凝土支座外形尺寸、支座与管道及阀门井的相对位置关系见图 12。

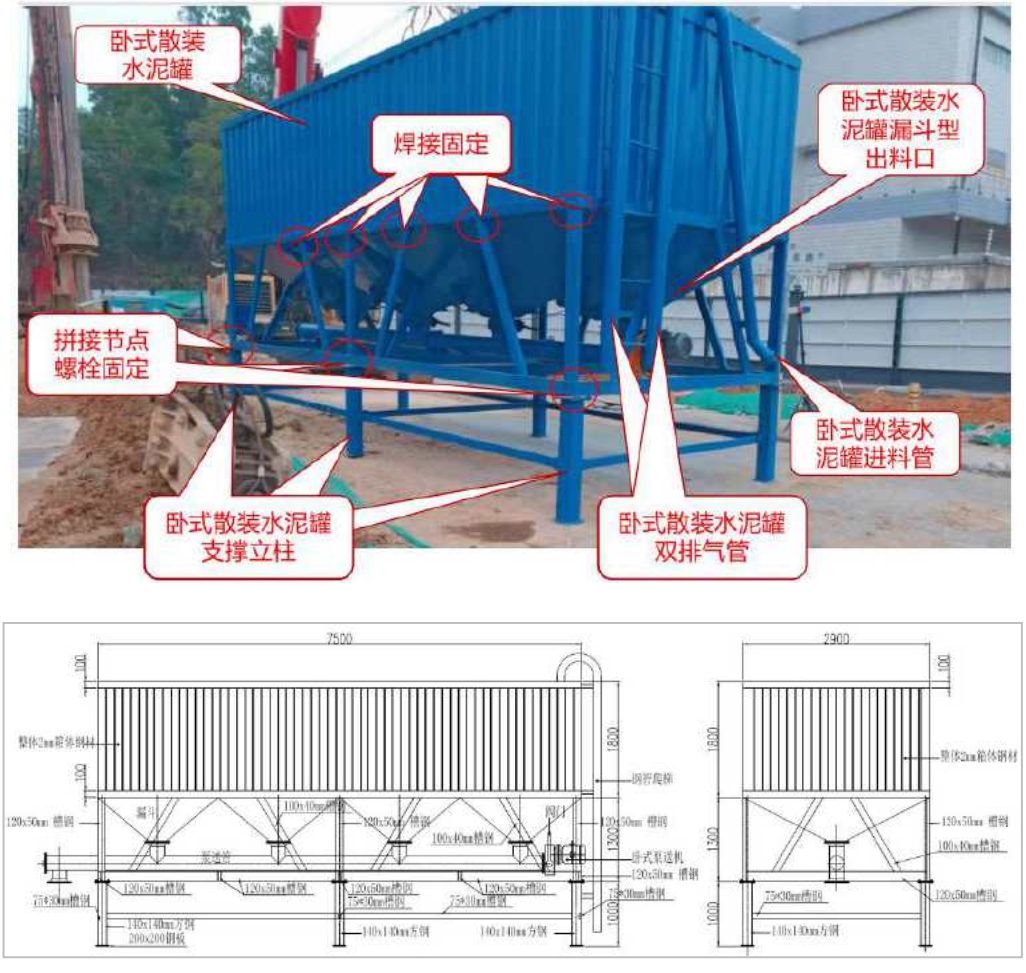
图 14 事发同款水泥罐外形及构造图

事发卧式散装水泥罐自重约 4.0t，主要由上部储料罐体，下部支撑体系及进料管、排气管等附属设施结构三部分组成，事发当时该卧式散装水泥罐整体配置完整，罐体中间靠近顶部位置设置一根进料管，左侧上方布设两根排气管，底部设置四个漏斗型出料口。经现场核查，事发卧式散装水泥罐各构件尺寸及构造

形式与设计图纸相符。上部储料罐体的尺寸为长 7.5m、宽 2.9m、高 1.8m，如图 3-2 所示。根据各构件尺寸计算可知，事发卧式散装水泥罐总容积（含下部漏斗容积）为 44.85m³。根据工程经验，按散装水泥密度 1.30t/m³估算，罐体满载状态下最大装载质量为 58.31t。事发前装载质量约 36t 的散装水泥对应储料体积约为 27.69 m³，该装载量下，散装水泥物料表面距罐顶的距离为 0.79m。（事发同款卧式散装水泥罐外形及构造见图 14 所示）

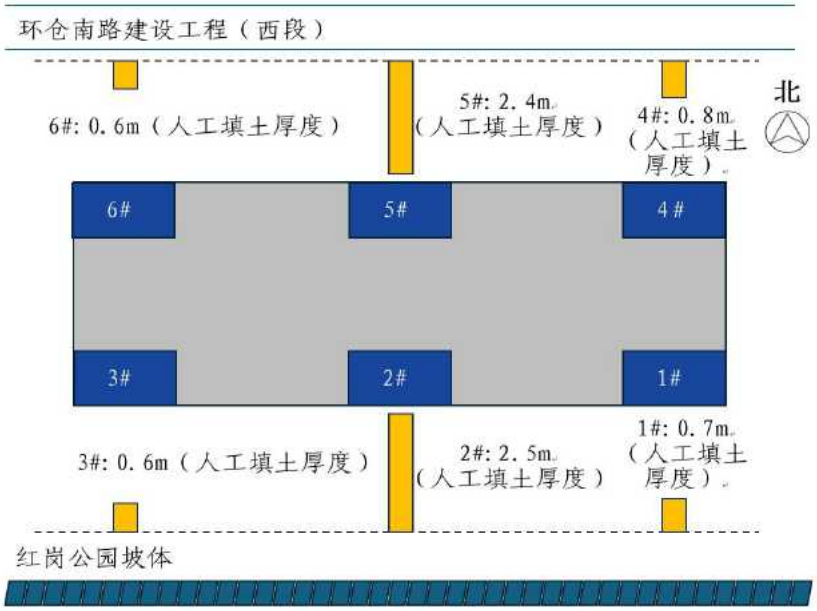
图 18 各混凝土支座所在位置人工填土厚度示意图

事发场地上部持力层为人工填土层，由黏土与碎石块混杂堆积而成，成分杂乱、土层厚度分布差异大，整体压实不足，土体力学性质差异显著。1#、3#、4#、6#混凝土支座所在位置人工填土层厚度为0.6m～0.8m；2#、5#混凝土支座所在位置人工填土层厚度为2.4m～2.5m，土层厚度相对较大，土层承载力特征值仅80kPa，地基承载能力偏弱，局部地基稳定性先天不足。人工

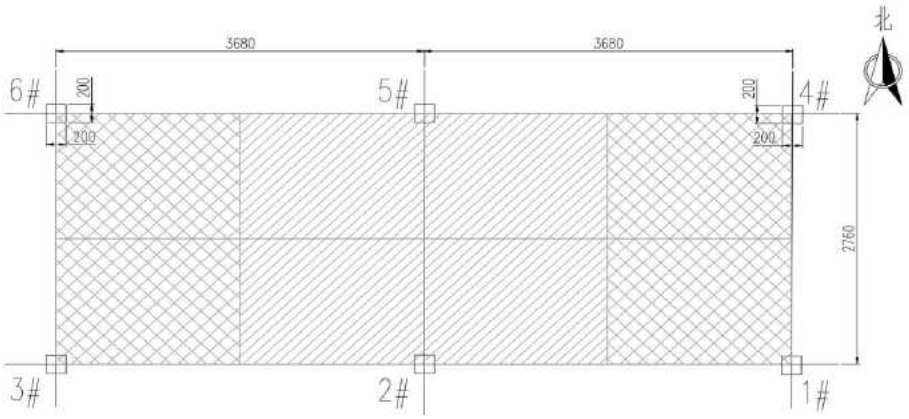
图 21 事发卧式散装水泥罐支撑立柱平面布置图

根据支撑立柱底板实际受荷面积计算，由图 21 可知，1#、3#、4#、6#单个立柱底板受荷面积为总面积的 1/8，故 1#、3#、4#、6#单根支撑立柱承担的荷载为 40t/8 = 5t；同理，2#、5#单个立柱底板受荷面积为总面积的 1/4，即 2#、5#单根支撑立柱承担的荷载为 40t/4=10t。

$$p_{k2} = \frac{F_k + G_k}{A} = \frac{10 * 10 + 0.6 * 0.3 * 25}{0.6} = 174.2kPa > f_a = 80kPa$$

因此，2#、5#支座的地基承载力不满足规范要求。

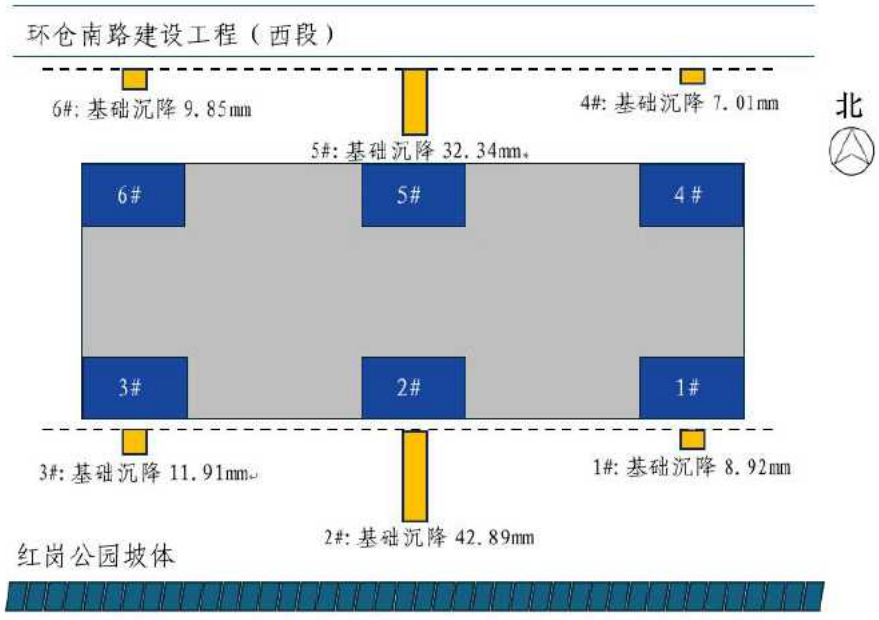
图 22 事发卧式散装水泥罐各支柱支座所在位置地基基础沉降示意图

$$\theta = \tan^{-1}\left(\frac{1.91+10.55+2.06}{3*2760}\right) = 0.1005° = 1.75\text{x}10^{-3}\text{rad}。$$

三是降水渗流进一步劣化地基稳定性。事发前三日累计降雨量达43.4mm，持续降水大幅抬升事发场地地下水位，导致人工填土层及浅层强风化砂岩孔隙水富集、土体含水率升高。土层遇水后软化，地基承载力随之降低，不均匀沉降幅度进一步加大，从而加速了事发卧式散装水泥罐的失稳倾覆进程。
