罗湖黄贝长齐胜投资管理（深圳）有限公司“7·4”一般触电事故调查报告

罗湖黄贝长齐胜投资管理（深圳）有限公司“7·4”
一般触电事故调查组编制

2024年9月6日

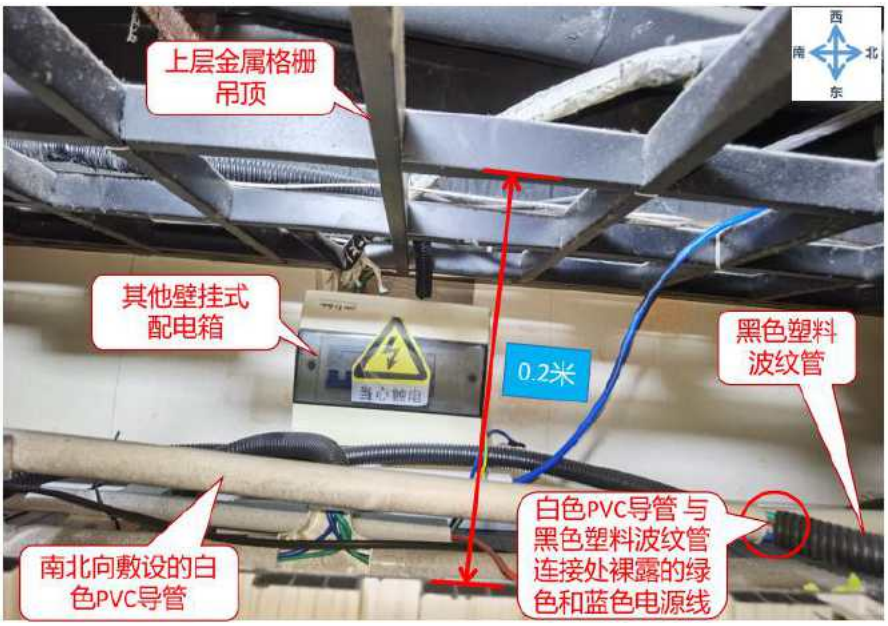
图 14 装饰吊顶照明灯勘查图

装饰吊顶照明灯安装在装饰吊顶板上，几乎等距离间隔围绕装饰吊顶一周，照明灯电源线路敷设在装饰吊顶和上层金属格栅吊顶之间，装饰吊顶板和上层金属格栅吊顶之间距离为 0.2 米。装饰吊顶板和上层金属格栅吊顶之间南北向敷设有一根白色 PVC 导管，白色 PVC 导管北侧端口与一根黑色塑料波纹管连接，连接处有 1 根绿色和 1 根蓝色的装饰吊顶照明灯电源导线裸露，用手将黑色塑料波纹管向北压缩后，发现绿色电源导线上有一处绝缘层破损，破损处铜导体裸露，且绝缘层和铜导体上有明显的被剪切痕迹。（见图 14、图 15、图 16）

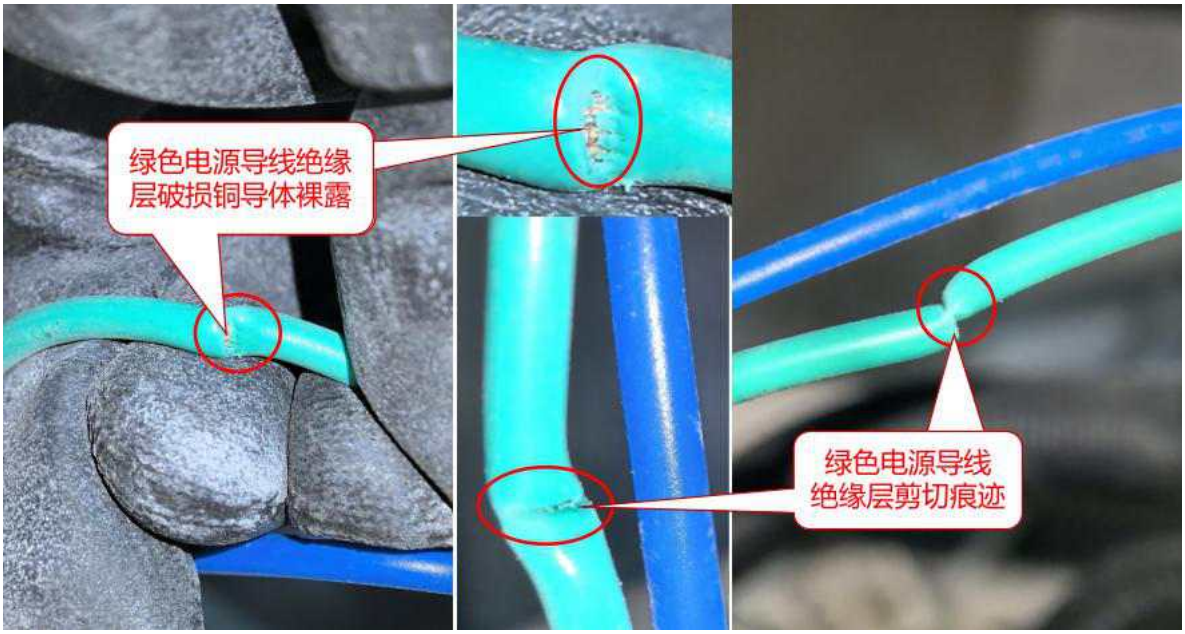
图 15 装饰吊顶照明灯控制电源导线勘查图

经测试，装饰吊顶西侧照明灯开关电源输出侧的绿色电源导线，正是杨某勇事发时装饰层（即下层金属格栅）和上层金属格栅之间黑色塑料波纹管内，存在绝缘层破损、铜导体裸露的绿色电源导线。

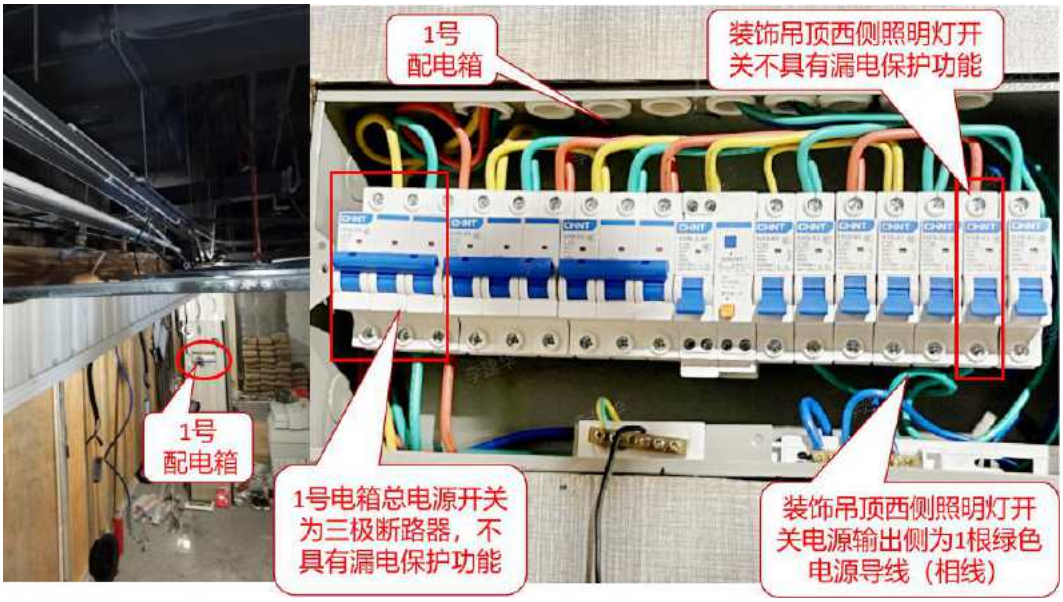
图 17 事发装饰吊顶东、西侧照明灯控制示意图

经调查和测试，中岛上方装饰吊顶照明灯分为东侧和西侧照明灯，装饰吊顶西侧照明灯控制开关安装在海珑华苑 hicity 购物中心一层正在装修的卫康口腔区域，靠近装修围挡的承重柱上的配电箱内（以下简称“1 号配电箱”）。1 号配电箱内安装有一个总电源开关，为三相三极正泰品牌断路器（不具有漏电保护功能，只具有短路和过载功能）；1 号配电箱内从南往北数第二个开关为装饰吊顶照明灯控制开关（以下简称“装饰吊顶西侧照明灯开关”），为单极 20A 正泰品牌断路器（不具有漏电保护功能，只具有短路和过载功能），装饰吊顶照明灯控制开关电源输

装饰吊顶东侧照明灯电源原来也由装饰吊顶照明灯 1 号配电箱装饰吊顶西侧照明灯开关控制，事发前，装饰吊顶东侧照明灯电源已被杨某勇改迁到海珑华苑 hicity 购物中心一楼公共配电箱第 3 个时控开关控制。（见图 17、图 18、图 19）

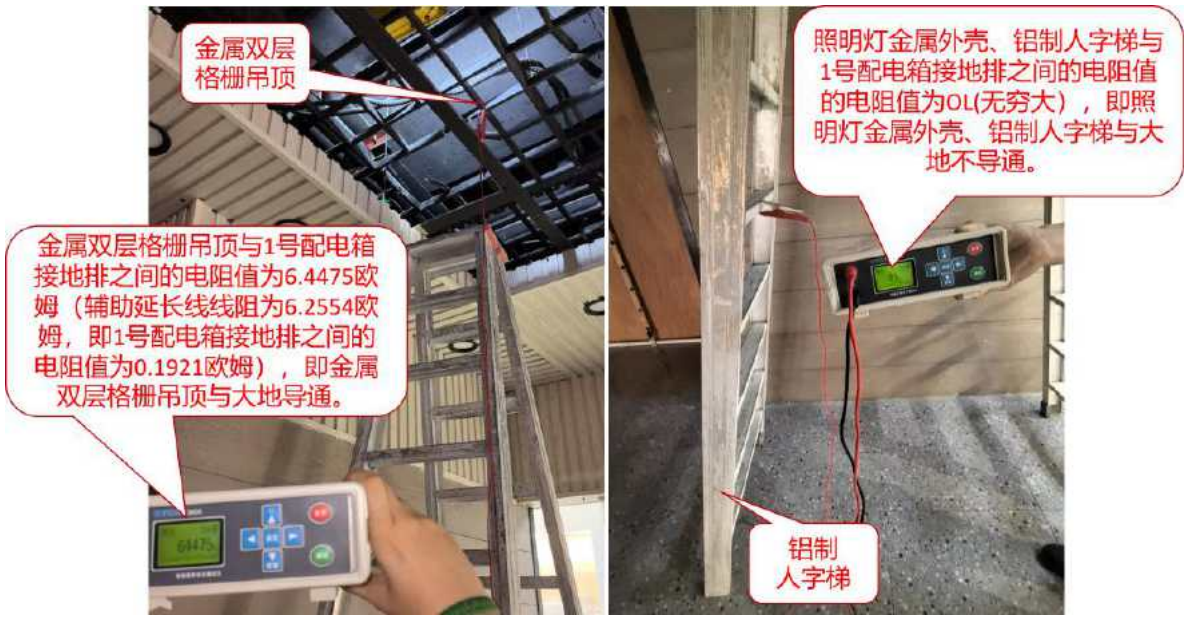
图22 事发区域金属导体等电位情况测试图

2.采用辅助延长线进行现场等电位测试，金属双层格栅吊顶与1号配电箱接地排之间的电阻值为6.4475欧姆（辅助延长线线阻为6.2554欧姆，即1号配电箱接地排之间的电阻值为0.1921欧姆），即金属双层格栅吊顶与大地导通。

照明灯金属外壳、铝制人字梯与1号配电箱接地排之间的电阻值的电阻值为OL(无穷大），即照明灯金属外壳、铝制人字梯与大地不导通。（见图22）
