龙华观湖观城时尚花园项目“8·26”一般车辆伤害事故调查报告

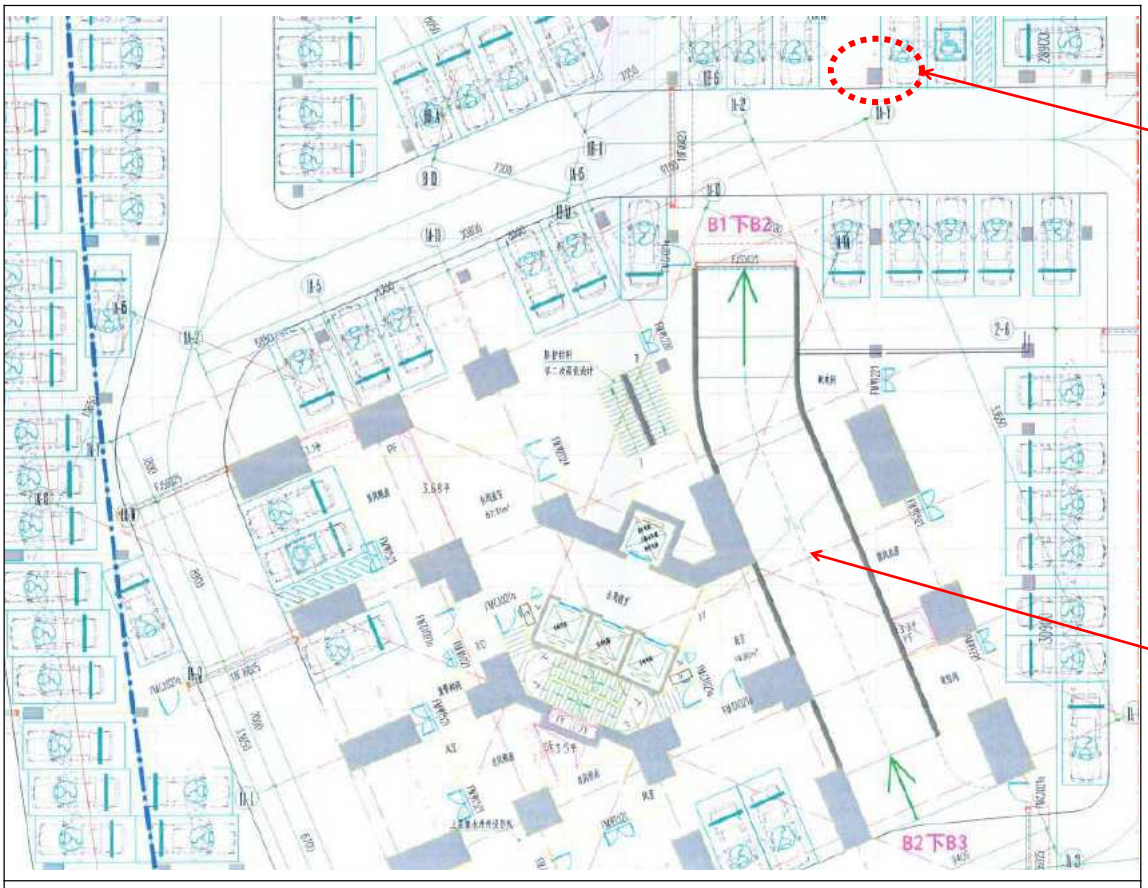
图 3 事发位置

事故发生位置位于观城时尚花园项目 1 栋 2 单元地下室负二层中间立柱处，负二层为观城时尚花园项目地下停车场，规划停车位 210 个，已完成主体结构施工，场所待装修，水泥地面，负二层入口处为斜坡，呈 S 字形走向，西北高（地下室一层），东南低（地下室负二层）。如图 3、4 所示。

1. 经测量，现场斜坡左侧墙面刮擦痕迹最高点距地面高度约 1.05m，涉事车辆方向盘左侧刮擦痕迹离地面高度约 1.05m，方向盘刮擦痕迹高度与斜坡左侧墙面刮擦痕迹的高度相吻合，说明涉事车辆下坡时方向盘与斜坡左侧墙面发生刮擦。

2. 斜坡左侧墙面第二道刮擦痕迹距地面高度约 0.62m，涉事车辆车头刮擦痕迹距地高面高度约 0.62m，车头刮擦痕迹高度与斜坡墙面刮擦痕迹的高度相吻合，说明涉事车辆下坡时车头向左侧摆动，并与侧面墙壁发生刮擦。

3. 负 2 层地下室中间立柱最高点刮擦痕迹距地面高度约 0.83m，涉事车辆自卸货斗操纵杆刮擦痕迹离距地面地高度约 0.83m，货斗操纵杆刮擦痕迹高度与立柱刮擦痕迹的高度相吻合，说明涉事车辆从负 1 层斜坡行驶至负 2 层地下室撞到中间立柱才停止。
