龙华大浪名牌时尚创意广场项目“1·30”非生产安全责任事故调查报告

2024年1月30日8时45分许，大浪街道新石社区名牌时尚创意广场项目工地发生一起事故，造成1人死亡，直接经济损失约160万元。

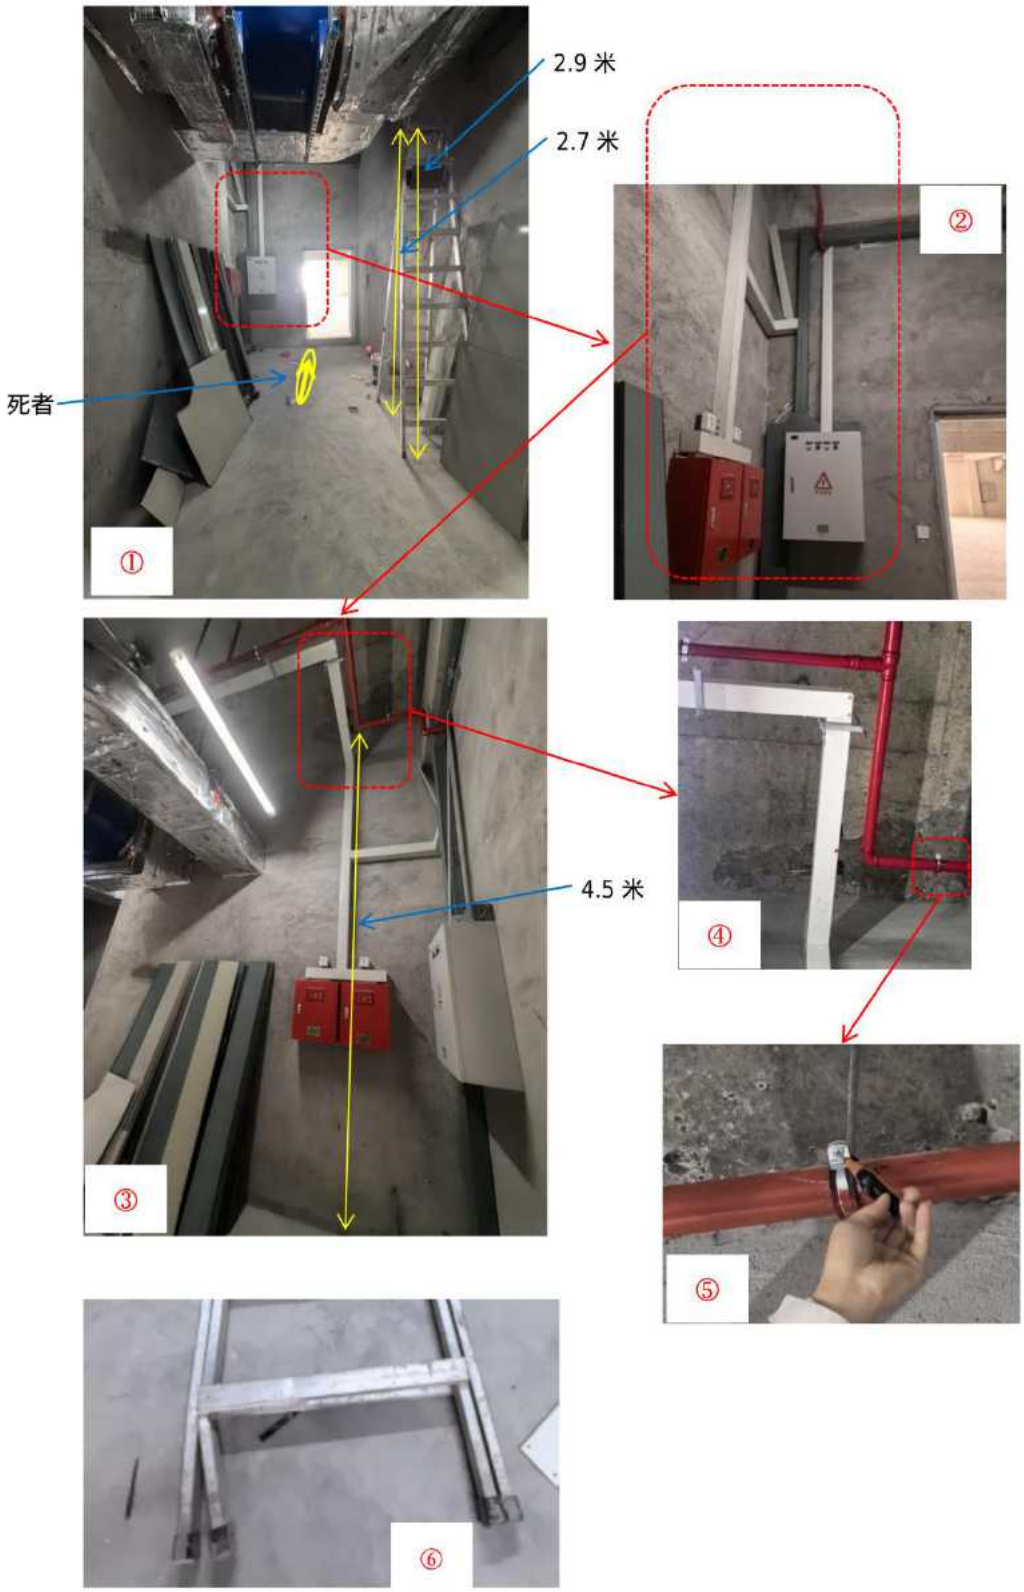
图 1 事发位置全景及各局部细节图

事发后事故调查组工作人员对事发现场进行勘察，经勘察，马盛进倒地处墙上安装了 2 个红色风机配电箱（LHT-XFDF-3、LHT-XFDF-4）、1 个银色配电箱（-1ATS）（如图 1 之②③所示）。其中 2 个红色风机配电箱上方连接的白色线槽部分盖板未盖满，白色线槽在室内顶部改变方向呈水平状，与顶部红色消防水管离地高度一致，均为 4.5 米（如图 1 之③④所示）。

现场放置了一架铝制人字梯，打开高度约为 2.7 米（如图 1 之①所示），人字梯的一个梯脚弯折变形（如图 1 之⑥所示）。

（1）当排烟风机房内照明线路处于通电状态时，位于该LHT-XFDF-3和LHT-XFDF-4控制箱正上方的喷淋管道吊杆对地电压为234.9V,带危险电压（如图1之⑤所示）。
