大鹏办事处泰康之家颐养院项目工地“3·2”高坠事故调查报告

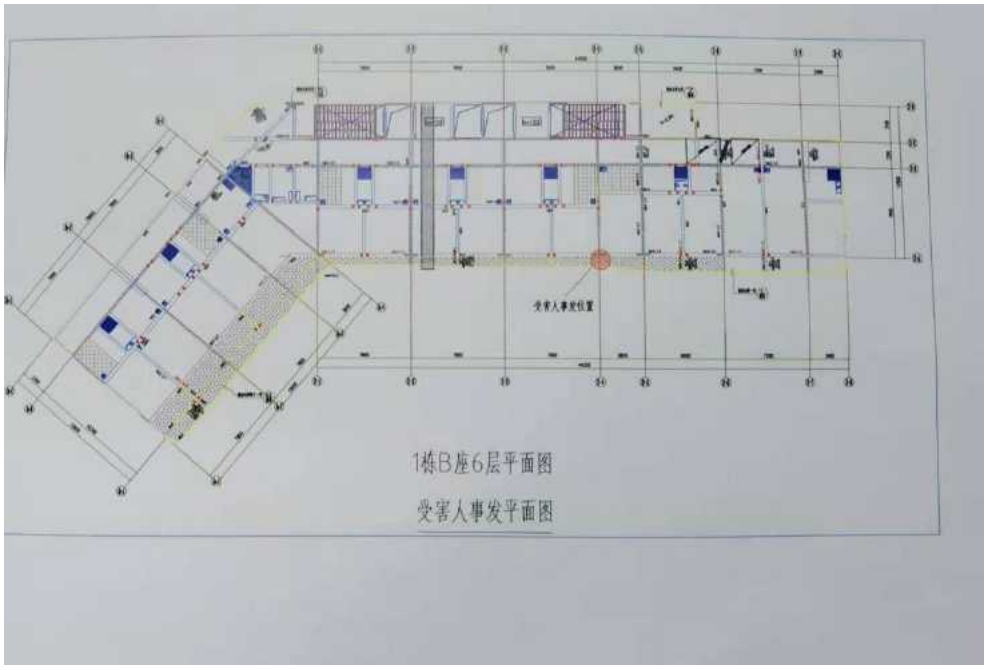
图2：泰康之家鹏园项目入口及涉事楼栋

2.涉事楼栋情况。涉事楼栋1栋B座（以下简称1-B栋）地上11层，建筑高度44.1米，已于2022年1月22日结构主体封顶，8层以下铝模支撑架体全部拆除完成，目前正在屋面机房零星结构、女儿墙施工及11层拆模，并准备安装施工电梯。死者坠落落地位置为1-B栋6层南侧阳台2-4交2-A轴处。2-4交2-A轴具体部位详见图3。

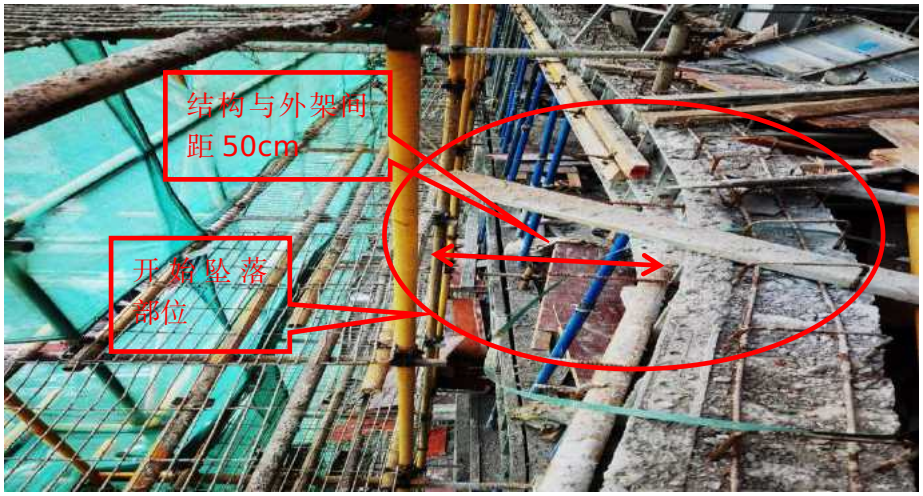
图 6：死者开始坠落部位

3. 死者开始坠落部位。与死者坠落在 6 层的垂直上方是 11 层南侧阳台。11 层南侧阳台结构呈现弧形状，作业地点的阳台外立面与脚手架跳板间有一长 2.3 米 × 宽 0.5 米的空隙，空隙处无脚手板或水平兜网封闭，阳台外缘处无防护栏。

（一）作业地点的阳台外立面与脚手架跳板间有一长2.3m，宽0.4 m的空隙，空隙处无脚手板或水平安全网封闭，阳台外缘

临边处无防护栏。

1. 安全防护设施缺失。作业人员进行拆模作业过程中，外脚手架与建筑主体空隙未设置安全平网防护，施工层以下 10 米未采用安全网进行封闭，阳台外缘临边处无防护栏。

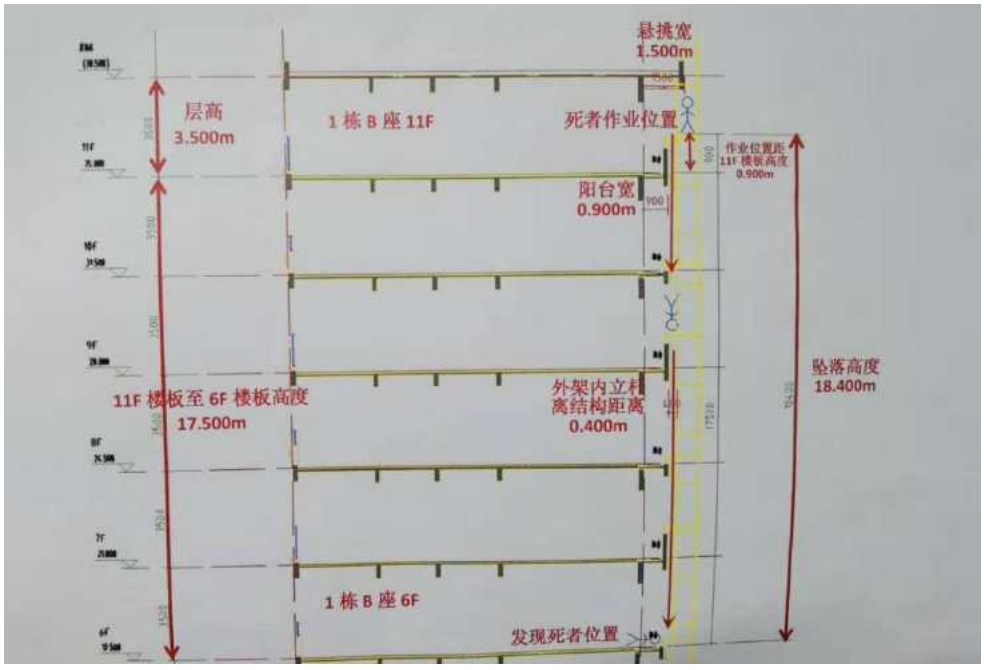
图 10：死者坠落过程示意

经过现场勘察，11 层南侧阳台铝模上方存在松开痕迹，阳台处模板靠近外立面的横梁内侧在施工中发生涨模，涨模处呈不规则状，部分伸入混凝土中，造成拆除困难，需站在工作凳用短柄工具近距离敲打或破碎模板，迫使模板离开混凝土。在 11 层阳台有部分未拆除的铝模，11 层脚手架（包括 10、9、8、7 层）与结构之间有 50cm 缝隙。死者坠落在六楼阳台上与 11 层等脚手架 50cm 缝隙形成垂直关系。因此确认死者站在 1.48 米的临时平台上拆除铝模或涨模的木模时，身体失稳跌入 50cm 缝隙，从 11 层坠落到 8 层最后停留在 6 层。

死者唐德超站在未固定、简易的操作平台上，拆除铝模上端时，身体失稳或者简易操作平台坍塌进而跌入 11 层外架与结构缝隙，坠落至 6 层楼面受伤致死。
