深汕特别合作区鹅埠镇中建科技有限公司“5·1”一般物体打击事故调查报告

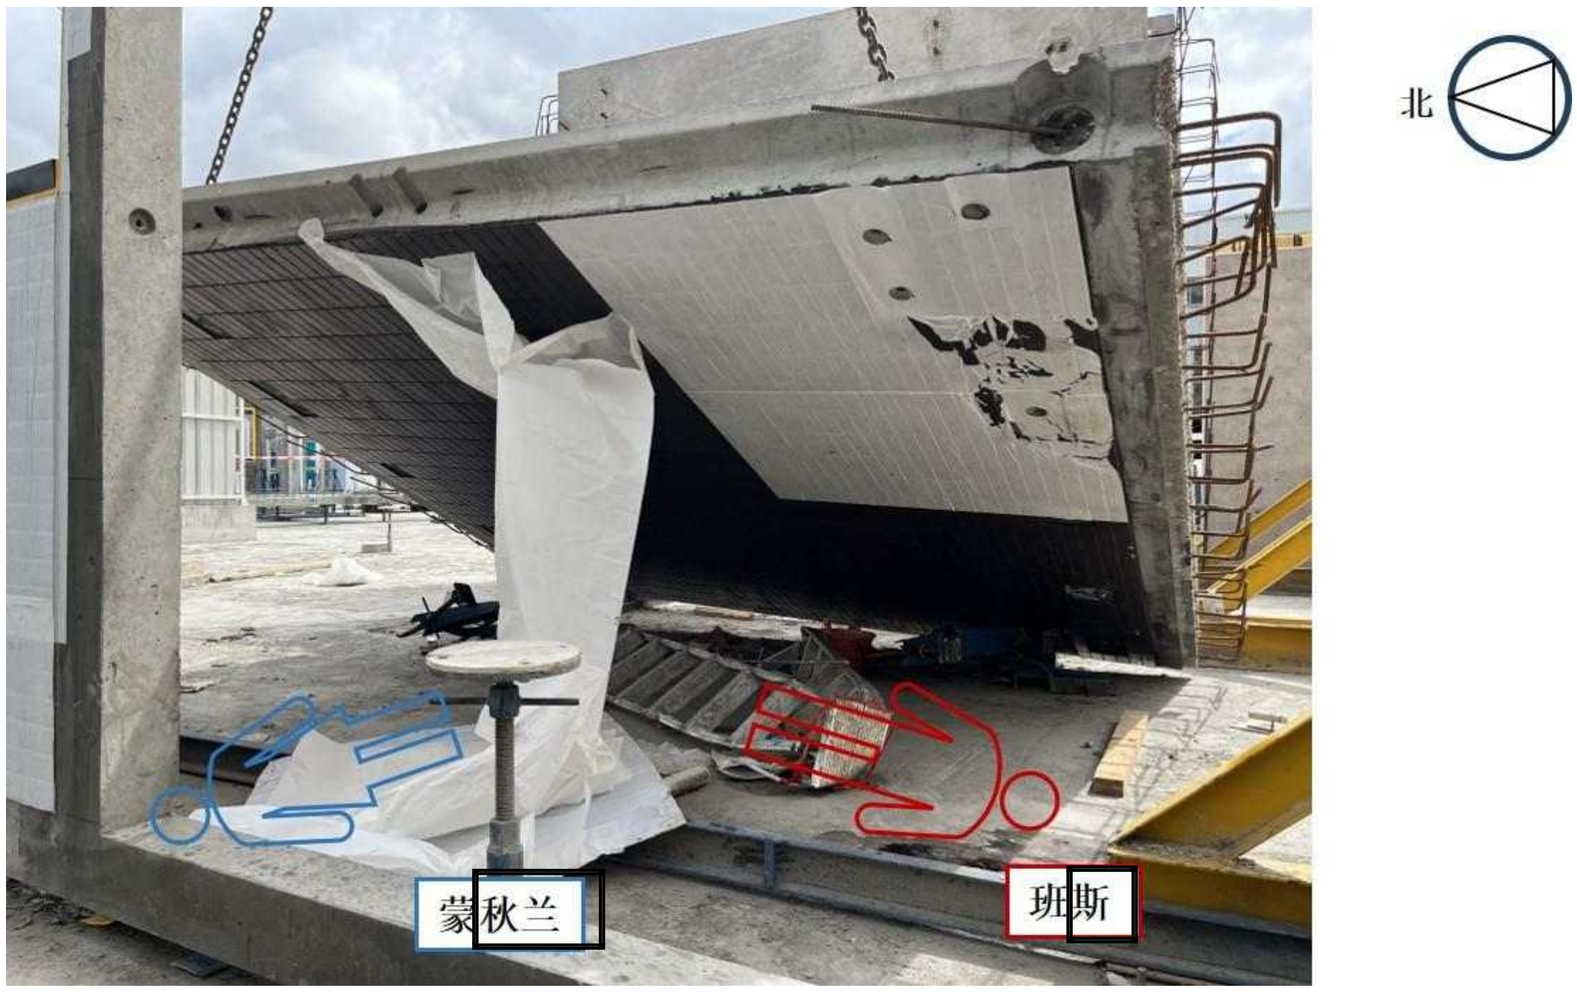
图 3　事故现场图

9 时 10 分许，班某突然对蒙某兰说“板倒了，赶紧跑”，同时从人字梯上下来，蒙某兰顺着水泥预制板倒下的方向跑（往西跑），班某朝着水泥预制板倒下的左侧方向跑（往南跑）（见图 3）。2 人均被水泥预制板压倒在地，班某整个人都被压到水泥预制板下，蒙某兰腰以下的身体部位被压在水泥预制板下，蒙某兰呼喊丈夫班某，但班某没有回应。

班某安全意识淡薄，在非工作时间带着其妻子蒙某兰（待业）进入厂区作业，为方便贴纸作业，在无任何其他支撑措施时，违规拆卸“山”字存放架上起固定作用的支撑螺丝，致使水泥预制板失去平衡后倾倒，其被压在水泥预制板下，导致事故的发生。据广东广正司法鉴定所出具的《司法鉴定意见书》(粤中一鉴[2023]病鉴字第 0071 号)，被鉴定人班某系重物压砸致颅脑损伤而死亡。

（一）沐宸科技有限公司要深刻反思和认真吸取事故教训，一是加强员工的安全教育培训及技术交底，对贴瓦作业的基本流程、工作要求及注意事项等进行重点培训；二是要对新入职员工开展画像评估工作，确保员工熟知岗位风险、具备符合岗位要求的作业技能；三是要加强节假日值班值守工作，及时发现并有效处置事故风险。

（二）中建科技有限公司要认真分析本次事故原因，深刻吸取事故教训。一是要组织全员开展警示教育培训，提升员工安全生产意识；全面开展风险辨识，狠抓隐患排查治理，及时发现隐患并采取技术、管理措施有效消除；二是要分析研判贴瓦（墙纸）

作业过程中的主要风险和突出问题，采取技术管控措施，改进贴瓦（墙纸）的方式方法，从源头上降低工人违规操作的风险。
