首页 > 法定主动公开内容 > 安全生产

凤庆凤山云南千钧建筑工程有限公司“12•16”吊运作业一般事故调查报告

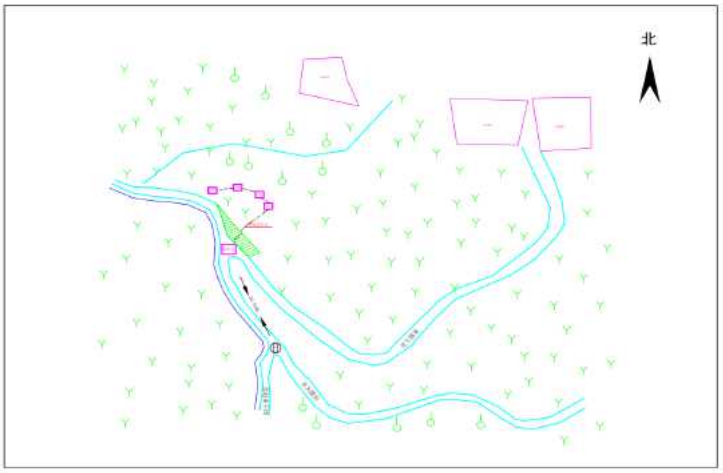
（图4）无人机合格证

经调查组现场勘察核实，事故现场位于凤庆县凤山镇红塘村瓦房坡小组靳xx家茶地（凤庆县凤山镇方阵），茶地坡度约60-70度，西面为茶地，东面为通往大围龙的乡村公路，东南面为通往大摆田的乡村于大围龙、大摆田、赵家干沟三岔路口公路坎子上方8.9米处，地面有人为踩踏痕迹。距此西北方向27.6点。距三岔路口东南方向65米处有一座混凝土桥，为事故发生时无人机操作人员欧阳xx所处位置。事故往项目部保存。经查验，该无人机产品合格证等资料齐全，无人机机身及遥控器外观完好、系统正常，
