云南省永德昌明铁锰矿业有限公司

“11·7”一般触电事故

永德县人民政府“11·7”事故调查组

2025年12月31日

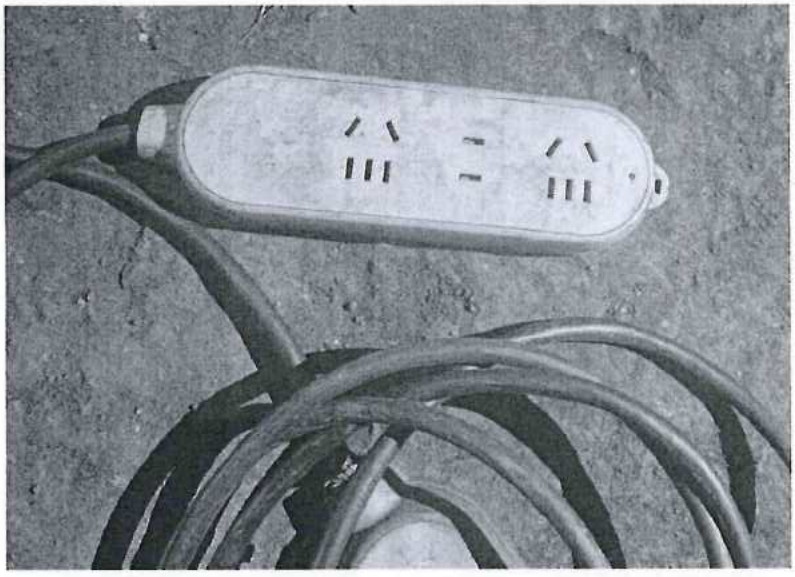
作业过程中使用公司配发的劳动鞋、安全帽、帆布手套、口罩。在炉渣清理过程中，由配电室接插板（以下称1号插板）到挖炉区旁，插板上插有电灯、电风扇各一个，另一个插板（以下称2号插板）从1号插板接到作业区，2号插板上插有电风扇、电镐各一个，在临时用电架设过程中未设置接地及漏电保护装置。

图 2 涉事电镐照片

图 3 2 号插板照片

昌明铁锰矿业有限公司生产车间内。中心现场北边是厂房空地，中心现场南边是推料机，中心现场西边是厂房内道路，中心现场东边是推料机。中心现场见一深1.83米，直径为6.6米圆坑，坑内遗留未清理完成的炉渣、一个电镐、一个风扇、一个插板、两把锄头、两个簸箕。事故发生时罗某刘站立于圆坑的西南方向，何某成、罗某成在罗某刘西南方向用锄头捞炉渣，李某军、茶某富在罗某刘西南方向用簸箕抬炉渣，罗某、张某岩在罗某刘西南方向接炉渣。

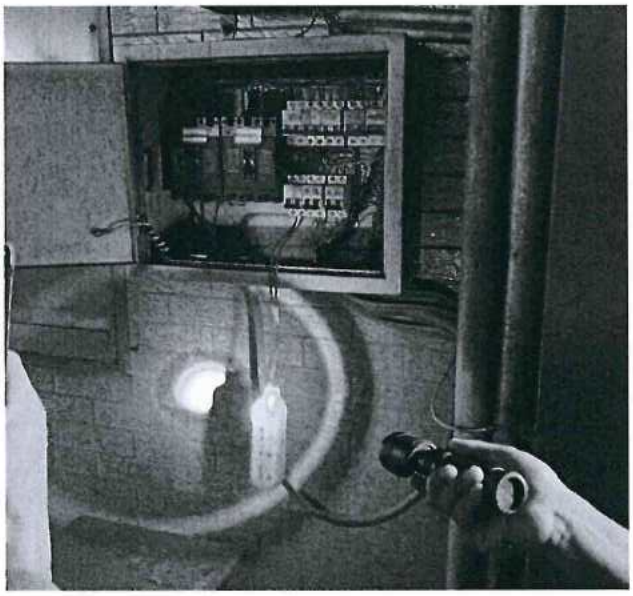
事故发生的直接原因是违反企业管理制度，未设置漏电保护和接地，作业人员安全意识淡薄违规误操作导致的生产安全责任

2.云南省永德昌明铁锰矿业有限公司架设临时用电连接手持电动工具，未按规定接零或接地，并安装漏电保护装置。违反《铁合金安全生产规程》（AQ2024-2010）第11.4.2[8]的规定要求。

图4 配电箱未按相关规定接漏电保护装置
