常熟市亚细亚纺织装饰有限公司“10·23”一般高处坠落事故调查报告

2024年10月23日，常熟市亚细亚纺织装饰有限公司（位于常福街道）发生一起高处坠落事故，致2人死亡，造成直接经济损失约人民币332万元。

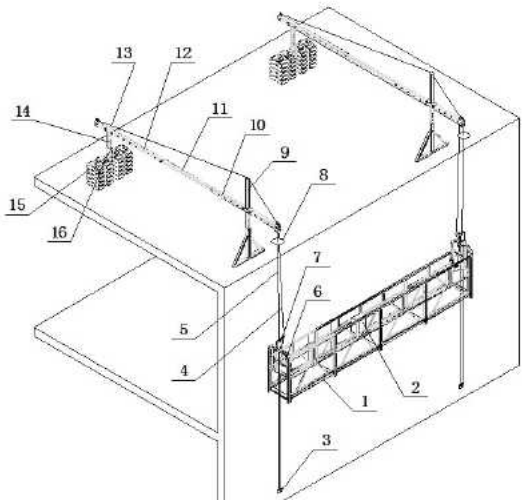
图 2 放于地面的事故吊篮

事故吊篮[3]型号：ZLP630，额定载荷：630kg，出厂编号：NO 0642466，生产日期：2021 年 08 月 25 日，制造单位：无锡振达自动化设备有限公司（图 4）。吊篮由悬挂机构、悬吊平台、安全锁、提升机、钢丝绳、电控箱等部分组成（图 3）。事故吊篮悬吊平台高度约 1.21 米，宽度约 0.7 米，长度约 7.6 米（图 2）。

工人高处作业时未正确使用安全带，安全带未扣在安全绳锁绳器上；吊篮东侧工作钢丝绳被盘绕在悬吊平台提升机底部，在操作吊篮下行过程中，工作钢丝绳产生扭结现象被强行拉断；安全锁功能失效未能锁住安全钢丝绳，导致悬吊平台倾覆，工人坠落至地面。
