某工程潜江有限责任公司“6•19”一般触电事故调查报告

索 引 号：011396186/2026-20276　　主题分类：其他
发文日期：2023年06月20日 17:05:00
发布机构：潜江市应急管理局　　效力状态：有效
文　　号：无
发布日期：2023年06月23日 17:05:00
名　　称：某工程潜江有限责任公司“6·19”一般触电事故调查报告

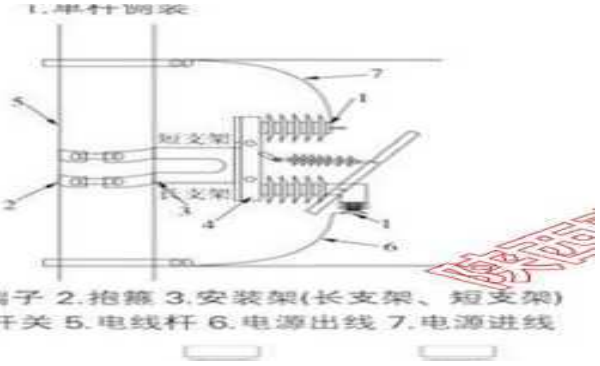
（ **图1 户外高压隔离真空负荷开关示意图）**

（2）事故设备：发生事故设备为6kV高台线1#T12#电杆上的FZW32-12型户外高压隔离真空负荷开关（以下简称刀闸），刀闸编号为：开关309。设置目的是作为特殊情况下国网电力与某公司电力互为备用。刀闸上下分别连接某公司和国家电网带电线路，两条线路分别独立运行。一般情况刀闸处于断开状态，发生特殊情况（某公司停电）时，合上刀闸就与国家电网线路连接。

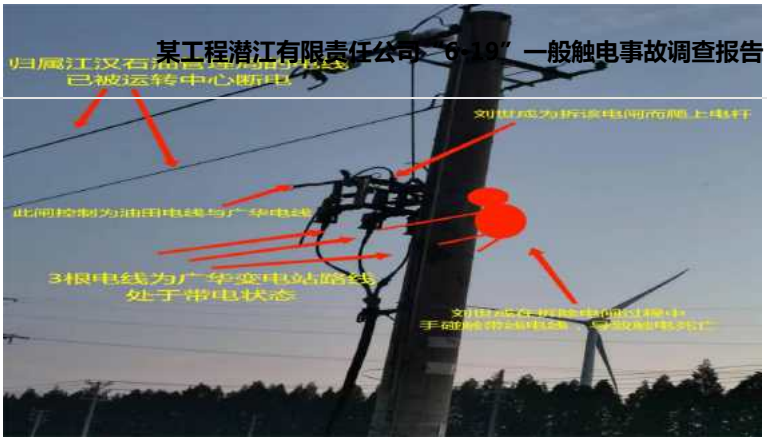
（ 图2 事故现场图）

1.经勘察，事故电杆高约10米，刀闸距地约6米，电杆为6kV高台线12#杆。

2.刘某成上杆前，该事故刀闸是断开的。现场勘察时，发现该开关已合上，应为当事人触电时所致。

刘某成在拆除刀闸过程中，左手碰触刀闸下端带电触点时被电击身亡，是事故发生的直接原因。
