# 丹东东港百川海产品养殖场“12·4”较大淹溺事故调查报告

丹东市事故调查组

2026 年 7 月

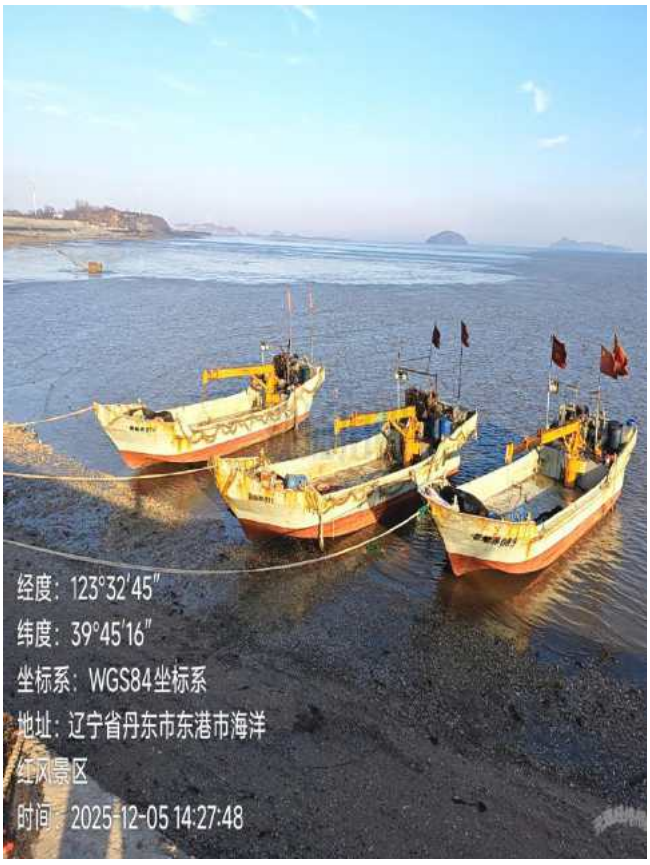
图 1 与事故船同船型的菩蛎养 013 船

**1.基本情况。**船名菩蛎养011（以下简称事故船），为钢质养殖船，总长18.5米，型宽4.9米，型深1.5米，主机功率120千瓦，总吨位17，核定乘员4人。船舶所有人：东港市百川海产品养殖场;船舶制造厂:大连水利造船有限公司;建造完工日期:2021年5月；核定航区:经批准养殖区域内；船籍港:丹东海洋红水口中心渔港[1]（以下称海洋红水口港）。用途是从事牡蛎养殖生产中的海上运输、投苗、筏绳维修及人员转运等作业。

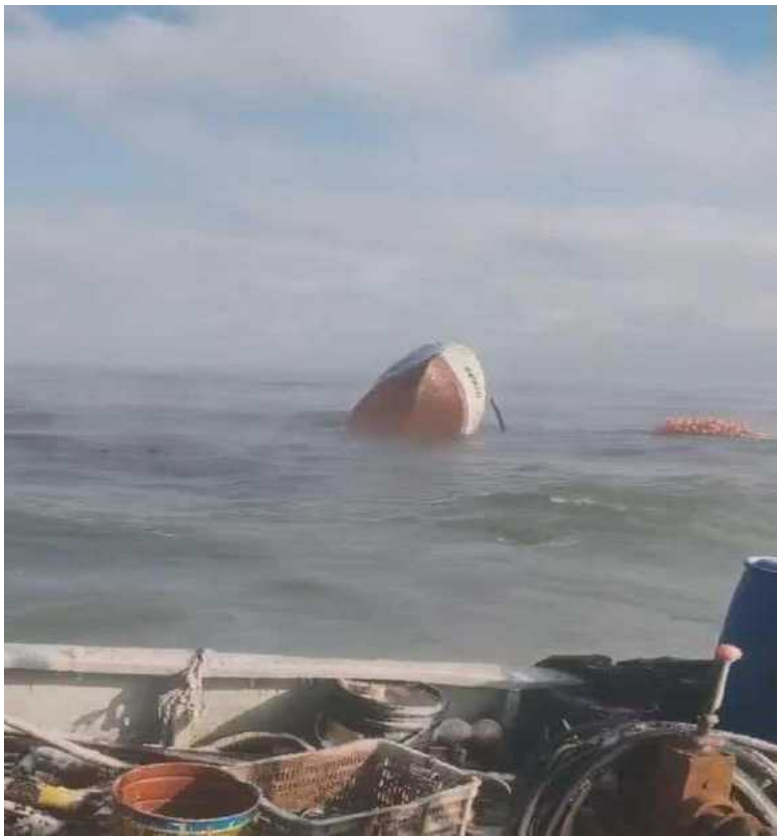
图 5 菩蛎养 014 船搜救时拍摄的事故船状态

11 时许，菩蛎养 014 船最先抵达养殖筏区（39°39.569′N、123°35.539′E），发现事故船船艏朝上、船体向西北方向倾斜，呈半沉状态斜立于水中。

**2.事发现场船舶状态佐证。**事发现场，事故船倾覆后呈船艏朝上、斜插水中的状态，且其附近养殖筏绳已断裂。这一状态与船舶艉部受外力牵扯而无法正常浮起的特征相符。
