新乡卫滨河南凯宝生物技术有限公司
“4·28”一般机械伤害事故调查报告

新乡市政府事故调查组

2026 年 7 月

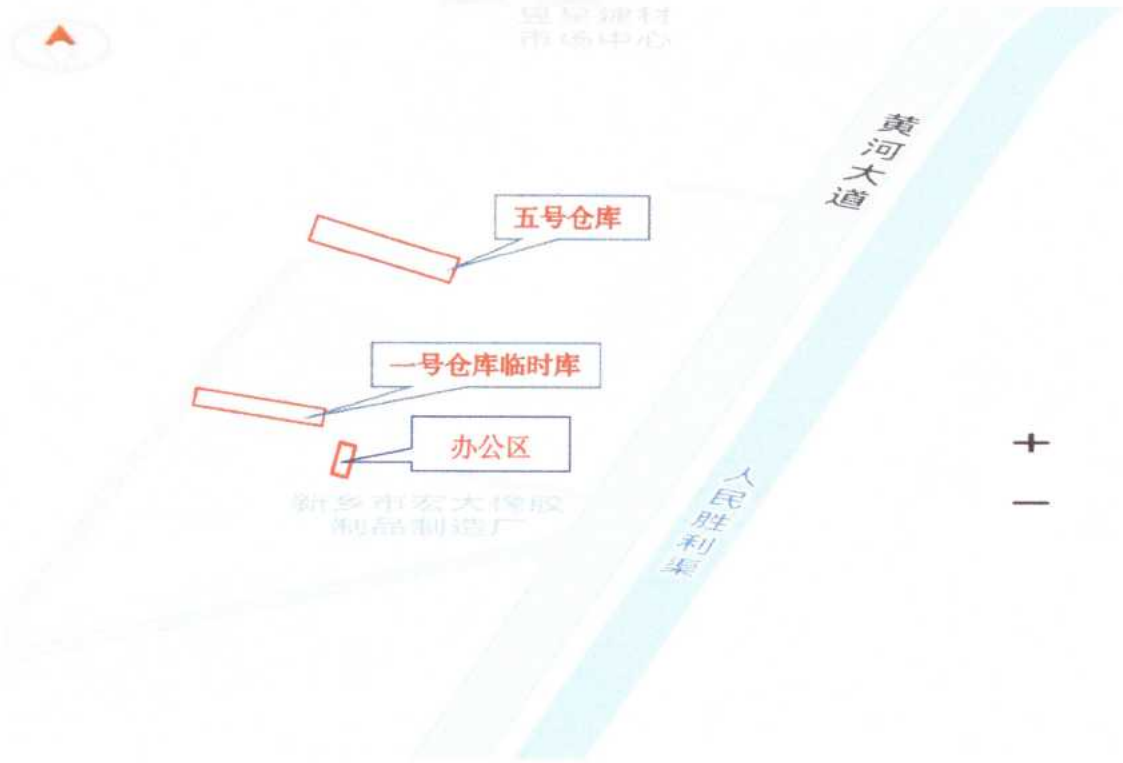
图1 凯宝公司平面位置图

凯宝公司所租赁厂房为市农资公司位于卫滨区十五里堡农资配送中心的五号仓库（见图1），面积约500平方米，土地及房屋权属均为市农资公司。

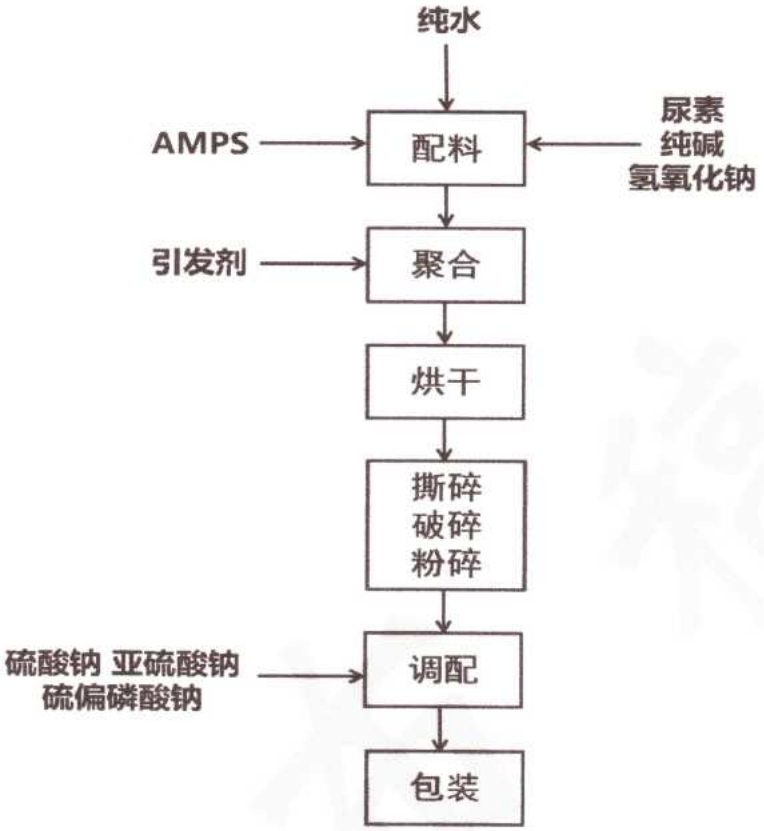
图 2 工艺流程示意图

2.**生产工艺及流程**。以2-丙烯酰胺基-2-甲基丙磺酸（简称AMPS）为聚合单体，亚硫酸氢钠（多用）或过硫酸铵为引发剂，经过化学反应、烘干、撕碎、破碎、粉碎、调配、包装得到聚2-丙烯酰胺基-2-甲基丙磺酸钠产品，产量约800公斤/天。

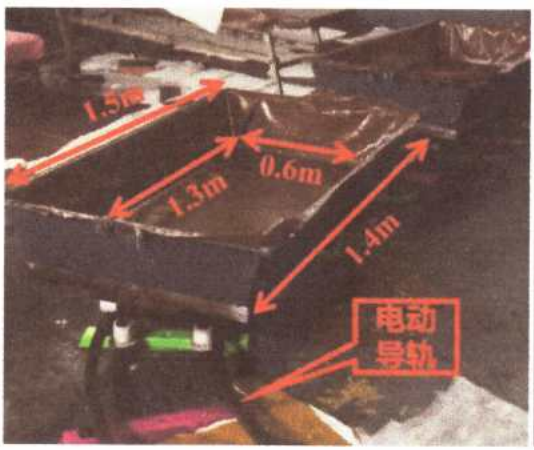
图 3 聚合槽

具体工艺流程为：按配方量先将纯水打入3立方米搅拌罐，依次加入尿素和AMPS（配液中质量分数约30%），开启电搅拌，夹套循环水降温，再加入纯碱及少量氢氧化钠调节pH值至7，得到配料液。约3小时完全溶解后，从搅拌罐底部放料至200升黄色塑料桶内。然后用灌装机将桶内配料液打入塑料盆中计量，向盆中加入引发剂，再倒入聚合槽内。聚合槽共6个（见图3），上宽1.5米、下窄1.4米、深约0.3米。聚合槽通过电动轨道进入聚合间反应约20分钟，得到尺寸为1.3米×0.6米×0.03米、重约5公斤的聚合物板（见图4）。人工取出聚合物板放在传送带上，送至烘干机房，在约120℃下烘干20分钟。烘干后的聚合物板在室内地面晾置一段时间（或用风机直接吹），然后投入撕碎机。撕碎后的料块经传送带送至破碎机，破碎后的颗粒落入收集桶内，再抽至粉碎机中粉碎，随后装入吨包。最后运至包装间，加入硫酸钠、亚硫酸钠及六偏磷酸钠进行调配、包装后外售。

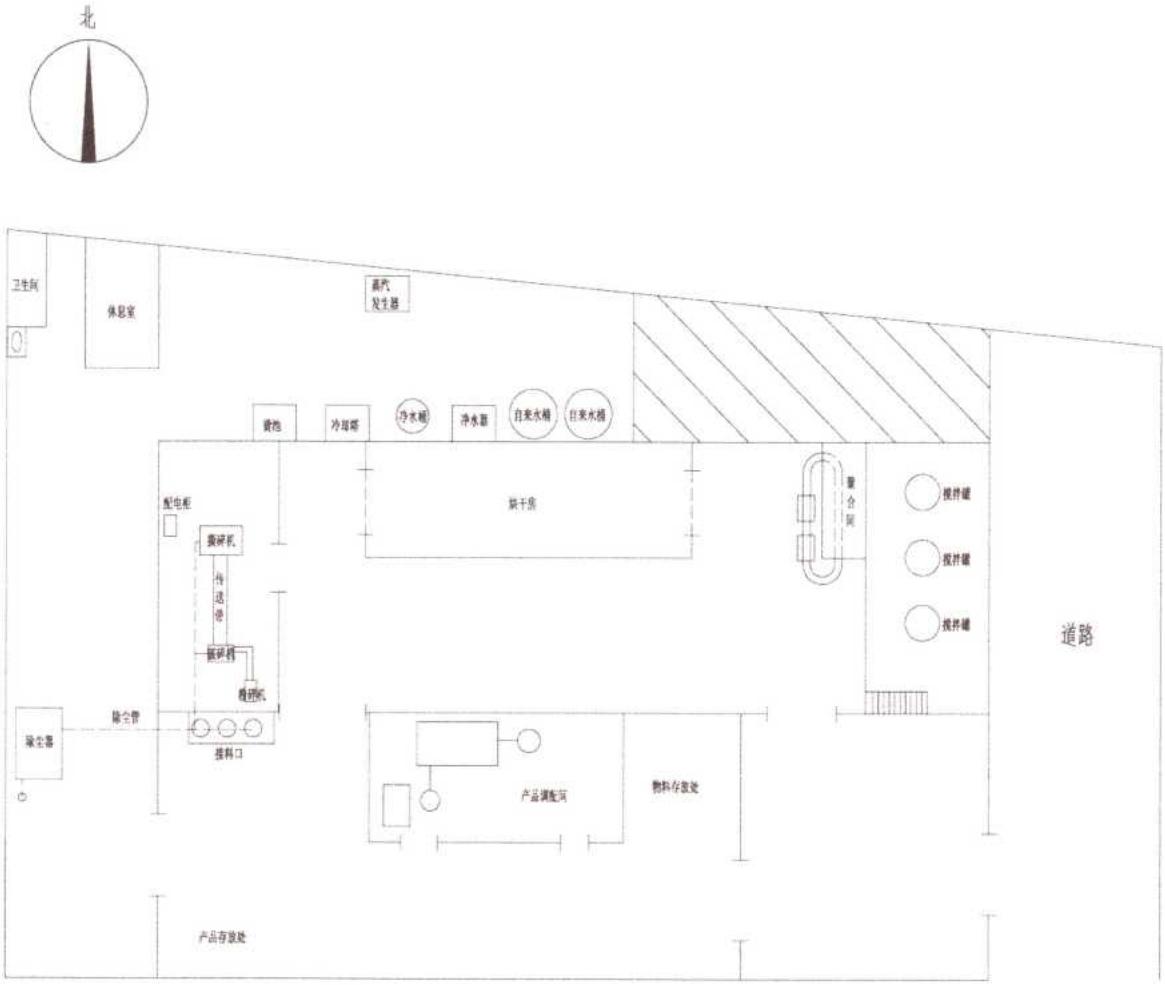
图 5 涉事车间总体平面布置图

3. 涉事车间布局情况。凯宝公司利用五号仓库原有建筑物作为主生产车间，彩钢瓦棚区作为生产辅助区域，用于物料储存、

调配和布置生产辅助设施。

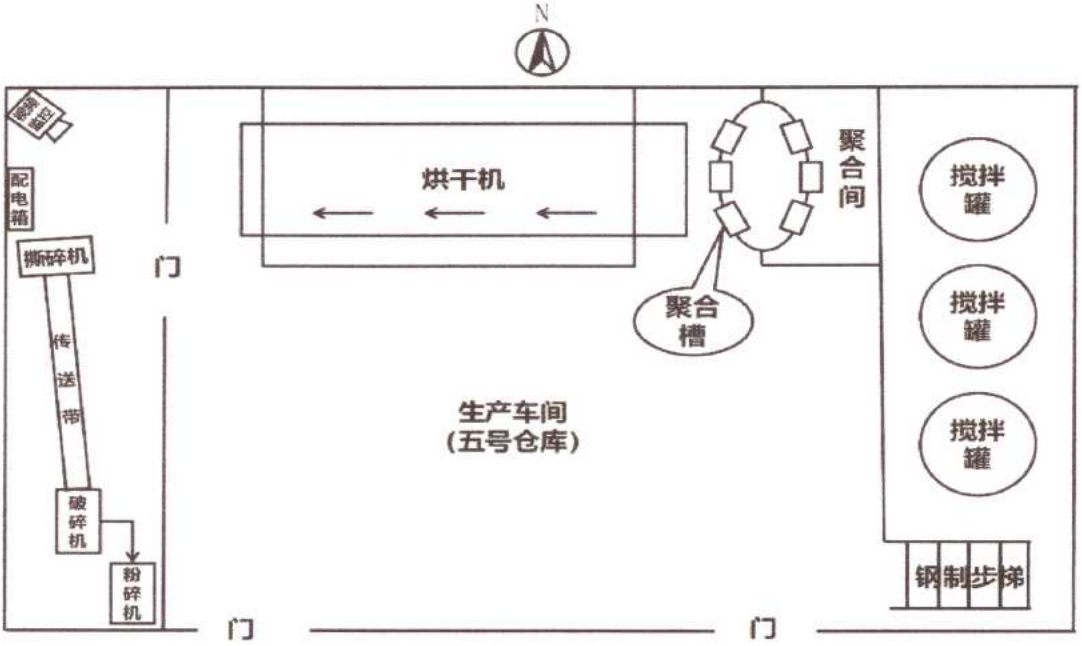
图 6 生产设备布置图

主生产车间东西呈长方形（38.2 米×12.5 米，约 500 平方米），内部分东、西两部分。由东向西依次布置 3 台直径 1.6 米×2.2 米、体积为 3 立方米搪玻璃搅拌釜、聚合间（5.1 米×2 米×3.4 米）、烘干机房（15 米×5.1 米×3.4 米，内有烘干机）、粉碎间（12.5 米×5.5 米×3.4 米）。

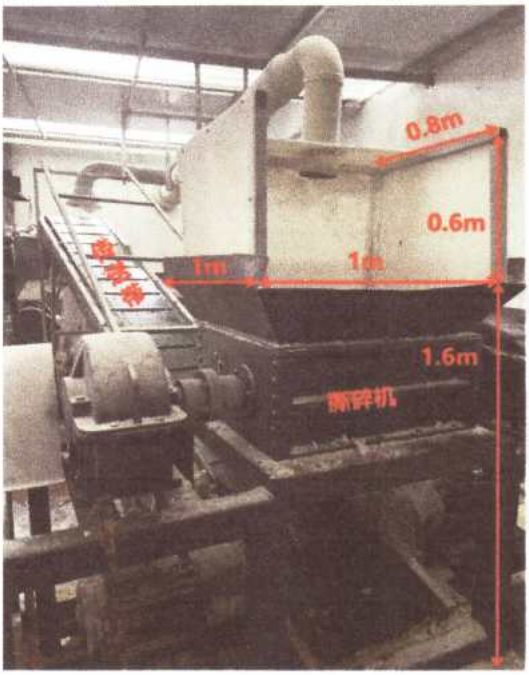
图 7 撕碎机外观图

（2）涉事设备情况。涉事设备全名为双轴撕碎机，由谢成新于 2025 年 2 月在山东济宁琉璃井二手市场上购得，未见铭牌、使用说明书和产品合格证；该撕碎机设有独立的固定式电源开关箱。撕碎机（见图 7）在粉碎间东西向摆放，为钢制设备，由焊制的钢支座、两台电动机、两台减速机、两套辊轴、受料仓等部

件组成，总长 2.6 米、宽 1 米，投料口距地面 1.6 米，加吸尘罩后总高 2.2 米。撕碎机由双电机驱动的减速机提供动力，使两组独立刀轴逆向旋转，刀轴上的刀盘相互咬合过程中产生剪切力，实现物料的撕碎和向下挤压（见图 8），从正下方出料口排出，再由物料传送带配合传送至破碎机。

图 8 撕碎机受料仓

事发地点位于凯宝公司生产车间西侧的粉碎间内。撕碎机受料仓正面无安全防护栏；撕碎机及周边未见安全警示标志，未张贴安全操作规程，铭牌被涂漆覆盖，未见说明书；撕碎机前的托

1. **设备风险暴露**。撕碎机受料仓口未安装联锁式急停防护装置[12][13]或栅栏等安全卫生防护装置[14]，导致高速旋转的刀盘完全

裸露，危险区域无任何物理隔离。

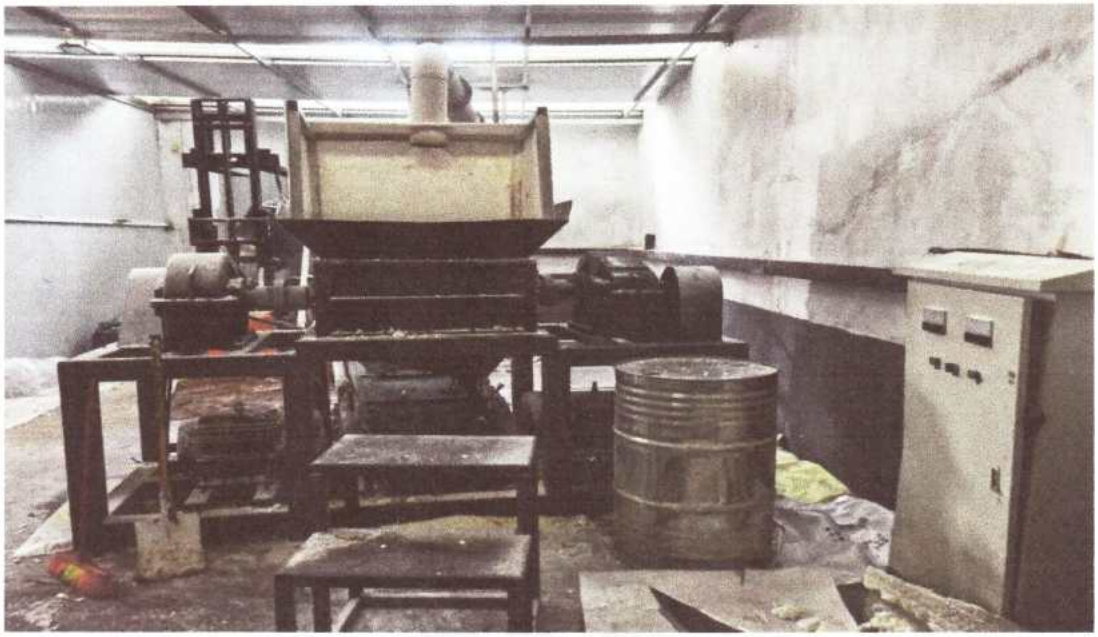
图9 事故现场图

盘堆垛机上叠放一摞未投的聚合物板，旁边有白铁皮油桶、高0.7米的可移动金属踏步台。

经调阅现场视频和调查询问，排除人为因素。认定事故直接原因为：**撕碎机受料仓口安全防护装置缺失，致使危险区域完全暴露；在设备连续运转状态下，作业人员冒险将手伸入撕碎机刀盘运行区域下压被卡住的大块料板，其手部瞬间被高速旋转的刀盘咬合卷入，导致身体被拖入刀盘中致死。**
