广西河池市同泰建筑石料有限公司 “3•3”生产安全事故调查报告

“3•3”生产安全事故调查报告

2022年3月3日上午11时30分许，位于河池市宜州区洛西镇和平村白卧屯的广西河池市同泰建筑石料有司发生一起砌砖砂给料场料仓石渣坍塌事故，造成1人死亡。

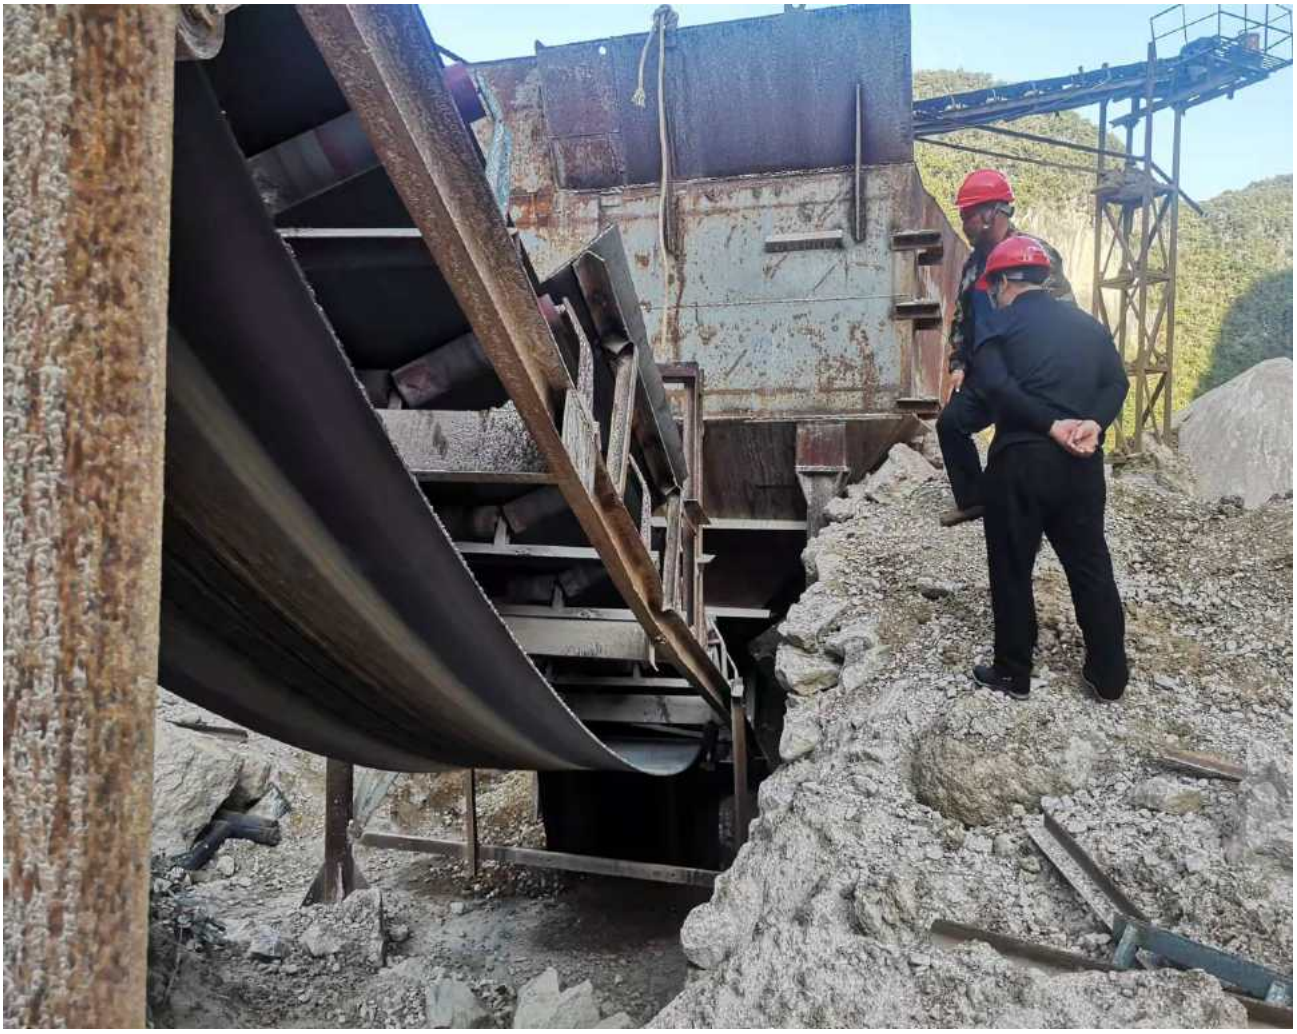
砌砖砂破碎系统生产线料斗

事故现场给料场料仓内部（坍塌面积约8平方米）

当事人韦荣星安全意识淡薄，违反广西河池市同泰建筑石料有限公司制定的《安全生产管理制度》有定，违反安全技术操作规程，擅自进入砌砖砂给料场料仓内冒险作业造成料仓内石渣坍塌将其掩埋，是导故发生的直接原因。

5.广西河池市同泰建筑石料有限公司必须拆除擅自加装的砌砖砂破碎系统生产线。
