荔湾区海龙街“2·12”一般机械伤害事故调查报告

经调查认定，荔湾区海龙街“2·12”一般机械伤害事故是一起生产安全责任事故。

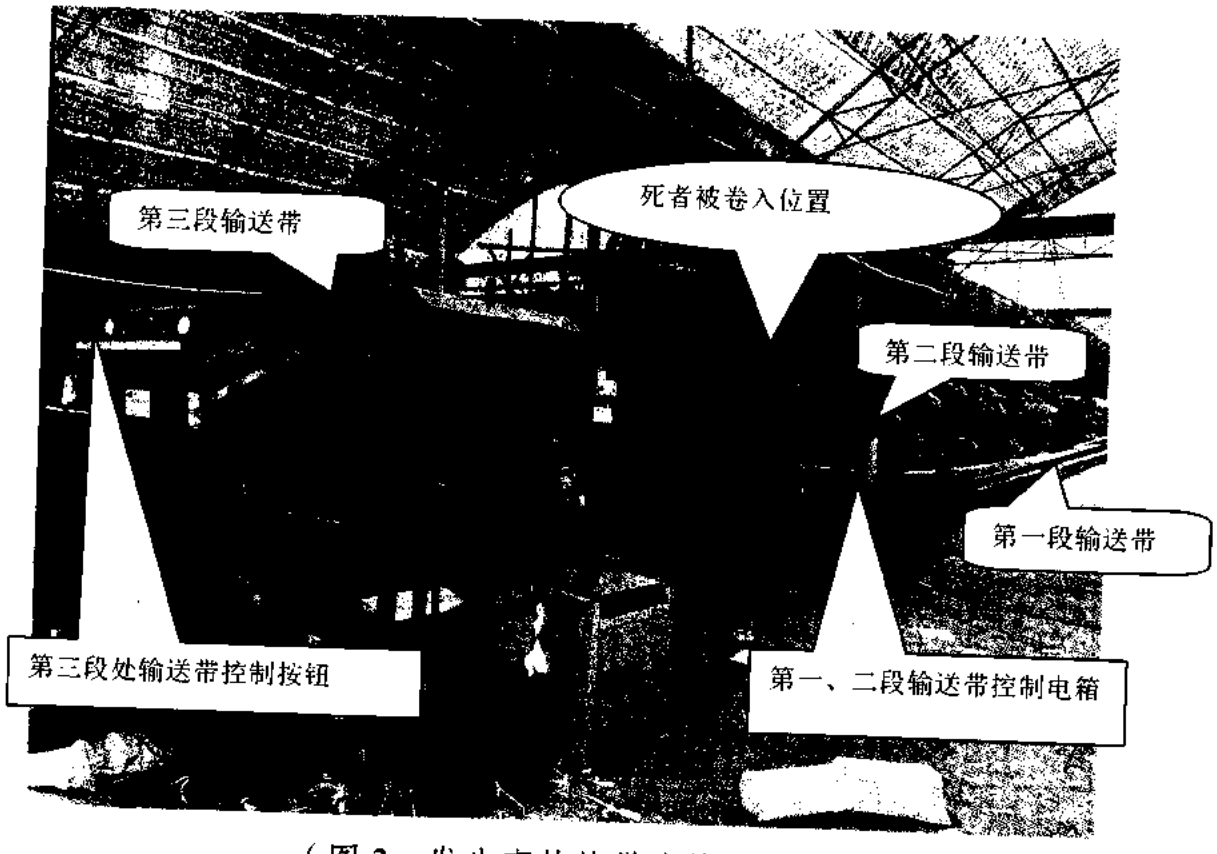
发生事故的带式输送机是由中山市东升镇伟创机械设备厂和中山市博士力自动化设备有限公司的设备组合而成，分为三段输送带，第一段输送带只能水平向前运转，第二段输送带约 45 度倾斜，只能向前运转，第一和第二段传送由同一个电箱同一按钮控制，第三段输送带由另外按钮控制，可以向前和向后两个方向运转，带式输送机上无任何安全警示标志（图 3、图 4、图 5）。

（图 3：发生事故的带式输送机）

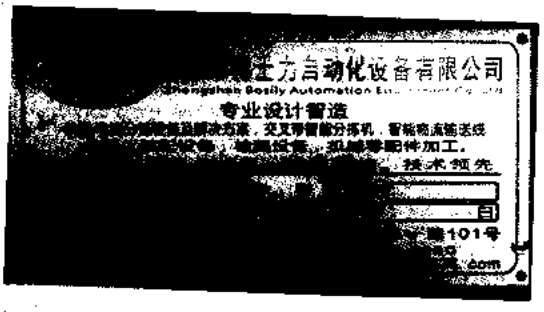
（图 4：第一、二段输送带控制电箱上的铭牌）

（图 5：第三段输送带尾部上的铭牌）

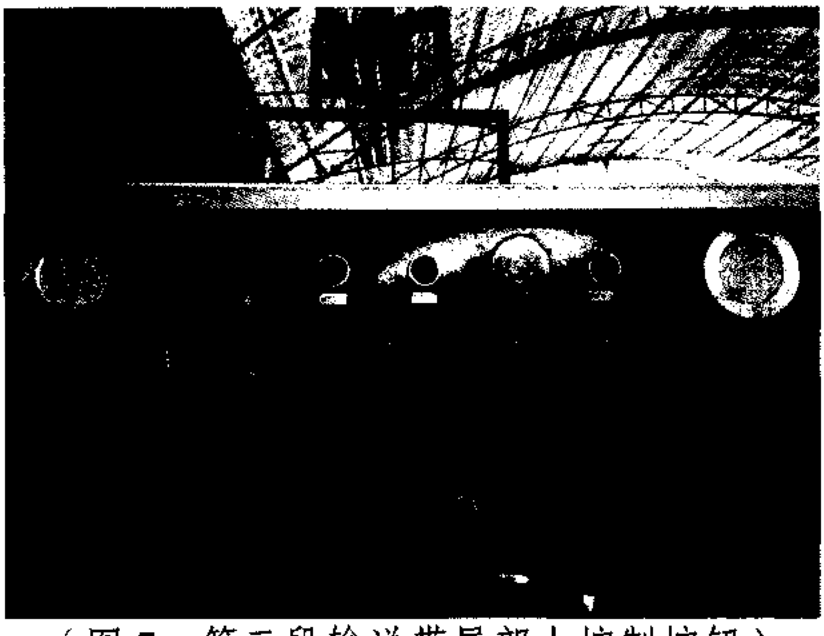
第一和第二段输送带控制电箱上有3个按钮，1个绿色按钮，2个红色按钮下面分别写着停止和急停，1个红色指示灯，1个绿色指示灯（图6）。

（图6：第一、二段输送带控制电箱）

第三段输送带有3个控制按钮，2个绿色按钮下面分别写着装货和卸货，1个红色按钮下面写着装卸停止，1个红色急停开关，1个黑色照明开关（图7）。

第二和第三段输送带之间存在间隙，两段输送带即可以同向转动也可以相向转动，存在被卷入输送带之间间隙的安全隐患，此处既未采取任何安全防护措施，也没有安全警示标志（图8）。

（图 7：第三段输送带尾部上控制按钮）

（图 8：第二和第三输送带之间间隙）

3. 带式输送机第二段和第三段输送带之间存在间隙，两段输送带即可以同向转动也可以相向转动，存在被卷入输送带之间间隙的安全隐患，此处既未采取任何安全防护措施，也没有设置安全警示标志[②]。

全生产规章制度；组织作业人员进行安全生产教育和培训，重点加强安全操作规程方面的培训，切实提高员工的安全意识；开展一次安全隐患大排查，切实消除安全隐患，针对可能发生危险的部位，张贴安全警示标识，采取安全防护措施防止输送带相向运行；日常要加强对作业现场的安全检查，及时发现并消除作业过程和环境中的安全隐患；加强风险管理，进行全面的风险评估，辨识存在的风险点和危险源，分析存在发生事故的类型及可能性，制定完善生产安全事故应急预案，并对员工开展培训及演练，提高企业自身的应急救援能力，确保应急救援到位。
